Inventering av stormusslor i Edsån, 2005

Basinventering inom Oxundaåns vattenvårdsprojekt

PM från Naturhistoriska riksmuseet. 2006:2

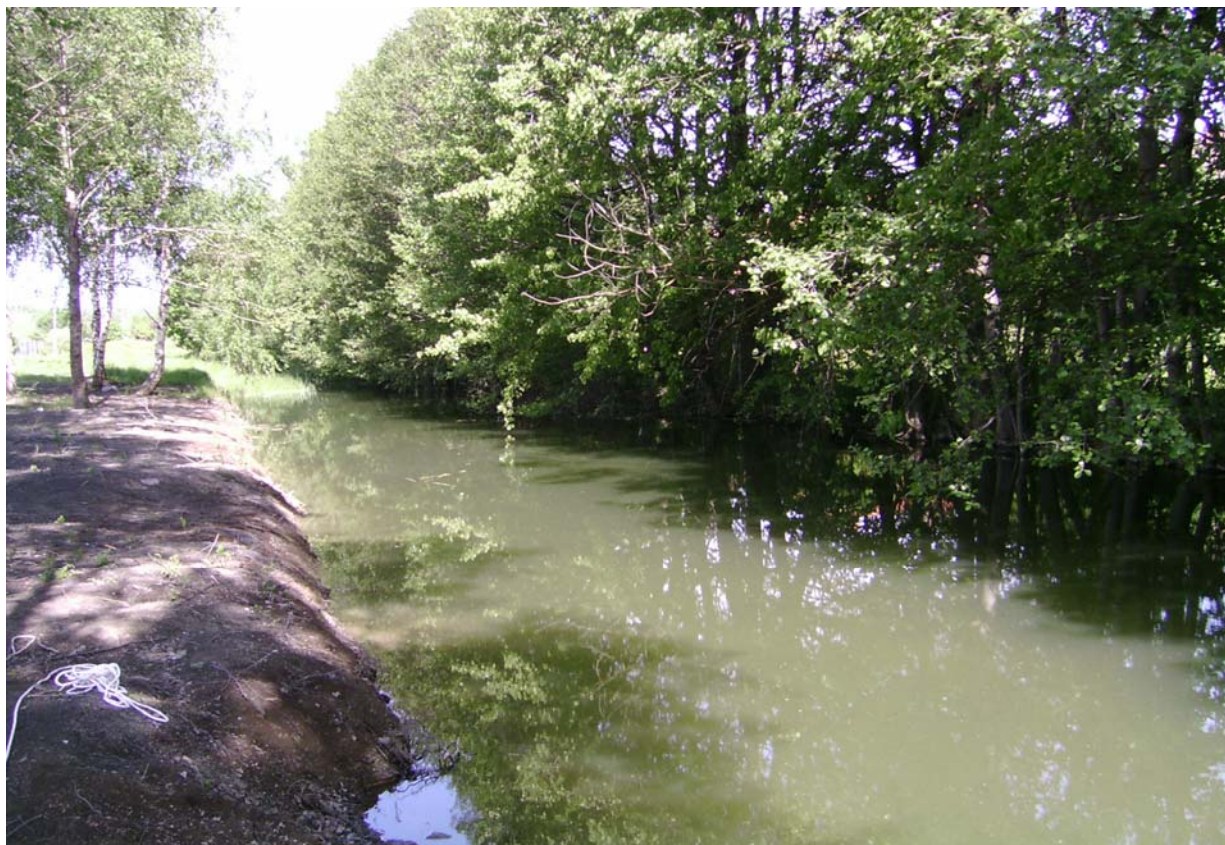
Figur 2. Edsån på Lokal 1 inom Rotebro/Rotsunda. Foto: John Tapper.

Allmänt			
Datum:	2005-06-07	Avrinningsområde:	Oxundaån
Län:	Stockholm (AB)	Inventeringsmetod:	Lutherräfsa (fem kast)
Kommun:	Sollentuna		
Lokaluppgifter			
Provyta (m ²):	140	Vattennivå:	Låg
Längd (m):	20	Vattenhastighet	Lugnt flytande
Bredd (m):	7	Grumlighet:	Grumligt
Medeldjup (m):	1,5	Färg:	Klart
Maxdjup (m):	1,8	Trofinivå (0-3):	3
Bottensubstrat, dominerande fraktioner (fallande dominans)			
Oorganiskt material:	Finsediment	Organiskt material:	-
Vegetation		Beskuggning (0-3):	1
Vatten:		Krontäckning (0-3):	0
Strandmiljö:	Lövträd (klibbal).	Vattentemp. (°C):	14
Närmiljö:	Gräsmark, lövträd.		
Påverkan		Övrigt -	
(Styrka 1-3)	Rensning.	3	
	Väg och bro.	3

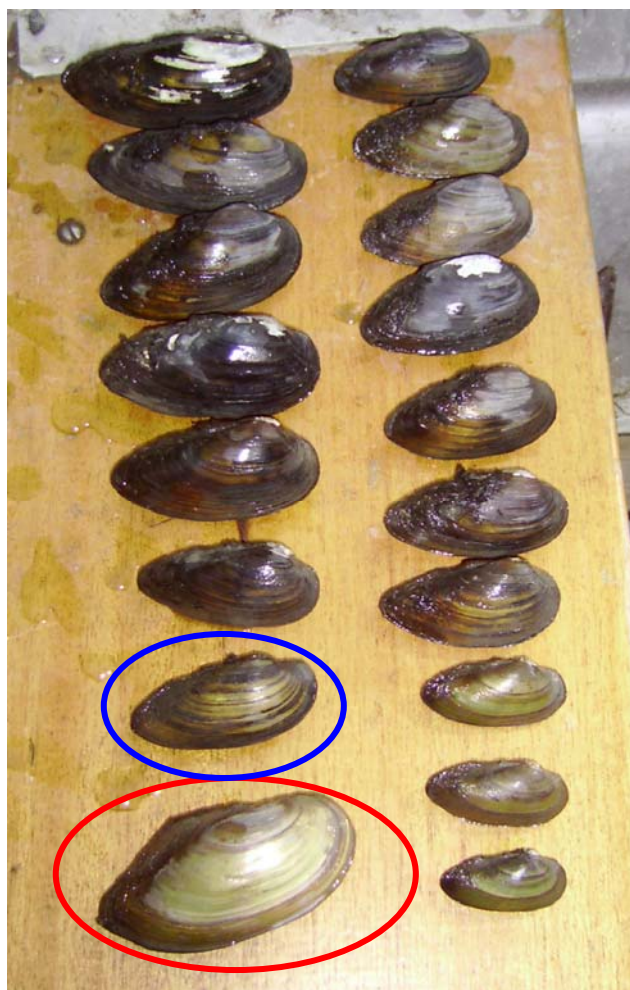
Figur 3. Musselfynd på Lokal 1: Spetsig målarmussla (höger och vänster,rad). En individ av större dammussla (vänster, röd) samt ovan denna en individ av äkta målarmussla (vänster, blå). Foto: John Tapper.

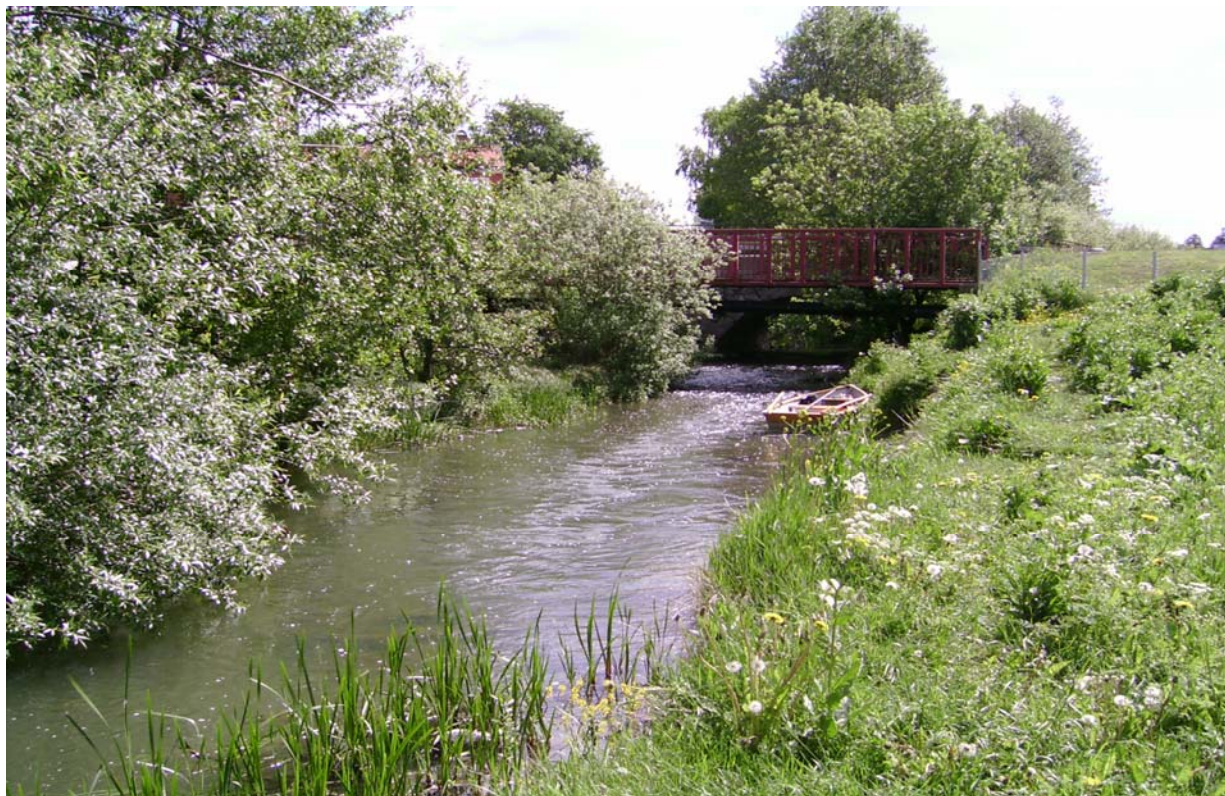
Figur 4. Edsån på Lokal 2 inom Rotebro, med gångbro mot Rotsunda i bakgrunden. Foto: John Tapper.

Allmänt			
Datum:	2005-06-07	Avrinningsområde:	Oxundaån
Län:	Stockholm (AB)	Inventeringsmetod:	Vadning/vattenkikare
Kommun:	Sollentuna		
Lokaluppgifter			
Provyta (m ²):	Ca 46	Vattennivå:	Låg
Längd (m):	9,8	Vattenhastighet	Strömt
Bredd (m):	4,7	Grumlighet:	Klart
Medeldjup (m):	0,4	Färg:	Klart
Maxdjup (m):	0,6	Trofinivå (0-3):	3
Bottensubstrat, dominerande fraktioner (fallande dominans)			
Oorganiskt material:	Finsediment Fin sten Grov sten	Organiskt material:	Findetritus Fin död ved
Vegetation		Beskuggning (0-3): 1	
Vatten:	Påväxtalger.	Krontäckning (0-3): 0	
Strandmiljö:	Buskar, gräsmark.	Vattentemp. (°C): 14	
Närmiljö:	Gräsmark, lövträd.		
Påverkan		Övrigt -	
(Styrka 1-3)	Gångbro. 1

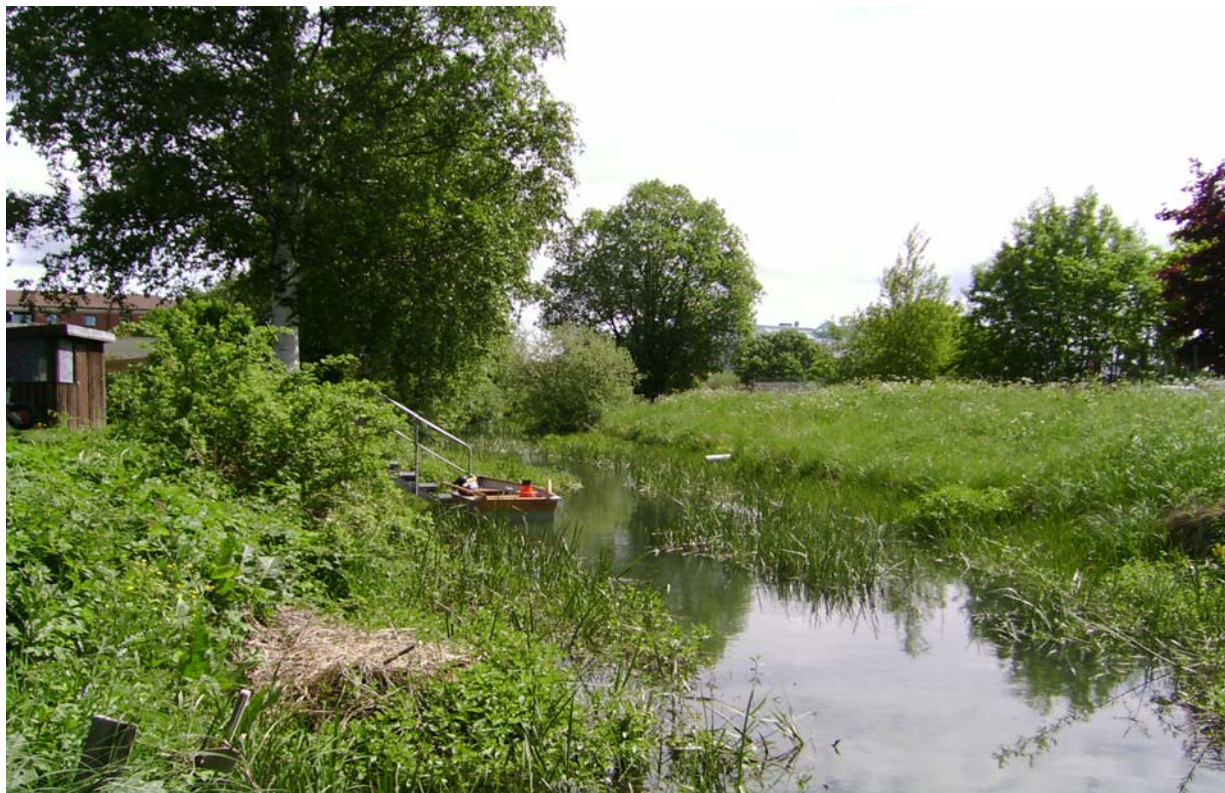
Figur 6. Edsån på Lokal 3. Koloniområde inom Rotebro. Foto: John Tapper.

Allmänt			
Datum:	2005-06-07	Avrinningsområde:	Oxundaån
Län:	Stockholm (AB)	Inventeringsmetod:	Vadning/vattenkikare
Kommun:	Sollentuna		
Lokaluppgifter			
Provyta (m ²):	24	Vattennivå:	Låg
Längd (m):	4	Vattenhastighet:	Lugnt flytande
Bredd (m):	6	Grumlighet:	Klart
Medeldjup (m):	0,9	Färg:	Klart
Maxdjup (m):	1,2	Trofinivå (0-3):	3
Bottensubstrat, dominerande fraktioner (fallande dominans)			
Oorganiskt material:	Finsediment	Organiskt material:	Findetritus Fin död ved
Vegetation		Beskuggning (0-3):	1
Vatten:	Övervattensväxter (smalkaveldun).	Krontäckning (0-3):	0
Strandmiljö:	Lövträd.	Vattentemp. (°C):	14
Närmiljö:	Gräsmark, lövträd.		
Påverkan		Övrigt Kompostavfall från kolonilotterna verkar till stor del hamna i ån. Stort ljusinsläpp.	
(Styrka 1-3)	Koloniområde. 3

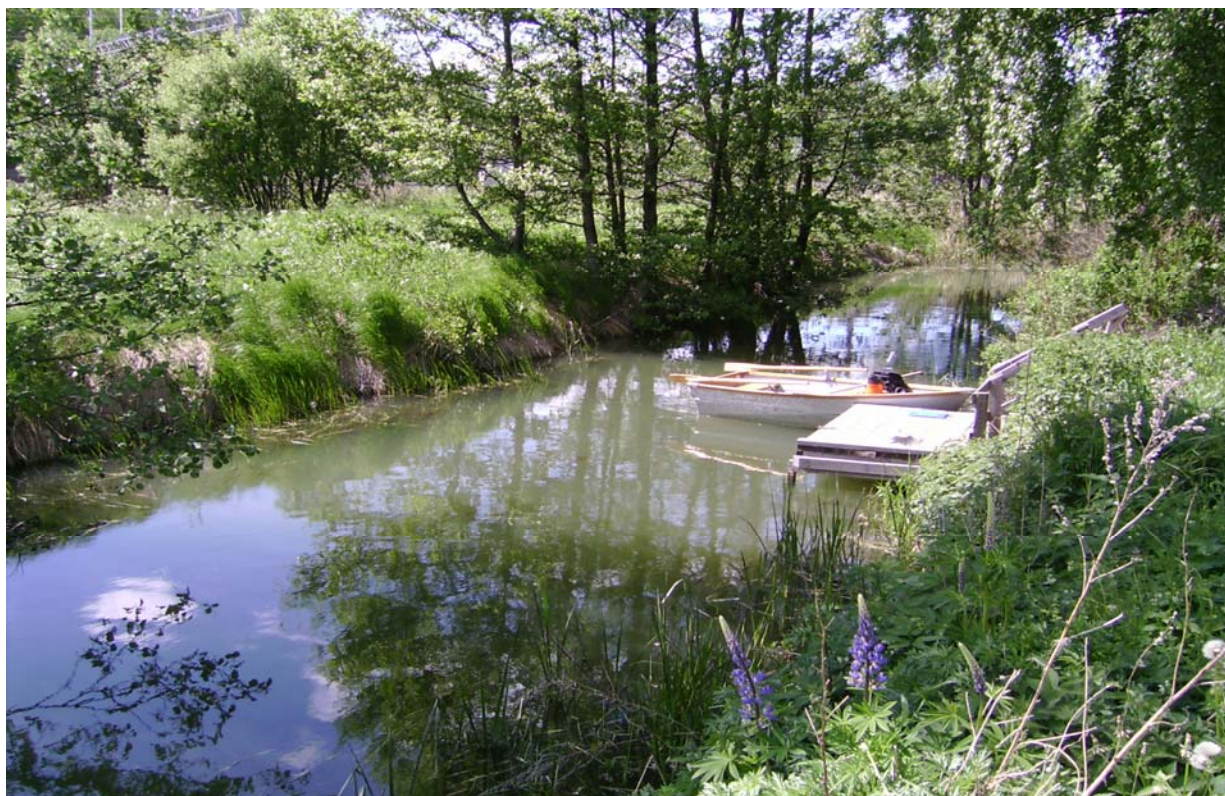
Figur 8. Edsån på Lokal 4. Koloniområdets västra del inom Rotebro. Foto: John Tapper.

Allmänt			
Datum:	2005-06-07	Avrinningsområde:	Oxundaån
Län:	Stockholm (AB)	Inventeringsmetod:	Lutherräfsa (fem kast)
Kommun:	Sollentuna		
Lokaluppgifter			
Provyta (m ²):	80	Vattennivå:	Låg
Längd (m):	16	Vattenhastighet:	Lugnt flytande
Bredd (m):	5	Grumlighet:	Grumligt
Medeldjup (m):	1	Färg:	Klart
Maxdjup (m):	1,2	Trofinivå (0-3):	3
Bottensubstrat, dominerande fraktioner (fallande dominans)			
Oorganiskt material:	Finsediment	Organiskt material:	Findetritus Fin död ved
Vegetation		Beskuggning (0-3):	2
Vatten:	Övervattensväxter (smalkaveldun).	Krontäckning (0-3):	1
Strandmiljö:	Gräsmark, buskar, lövträd.	Vattentemp. (°C):	14
Närmiljö:	Gräsmark, kolonilotter, lövträd.		
Påverkan		Övrigt Minsta levande mussla, allmän dammussla (<i>A. anatina</i>), 18,1 mm.	
(Styrka 1-3)	Koloniområde. 3

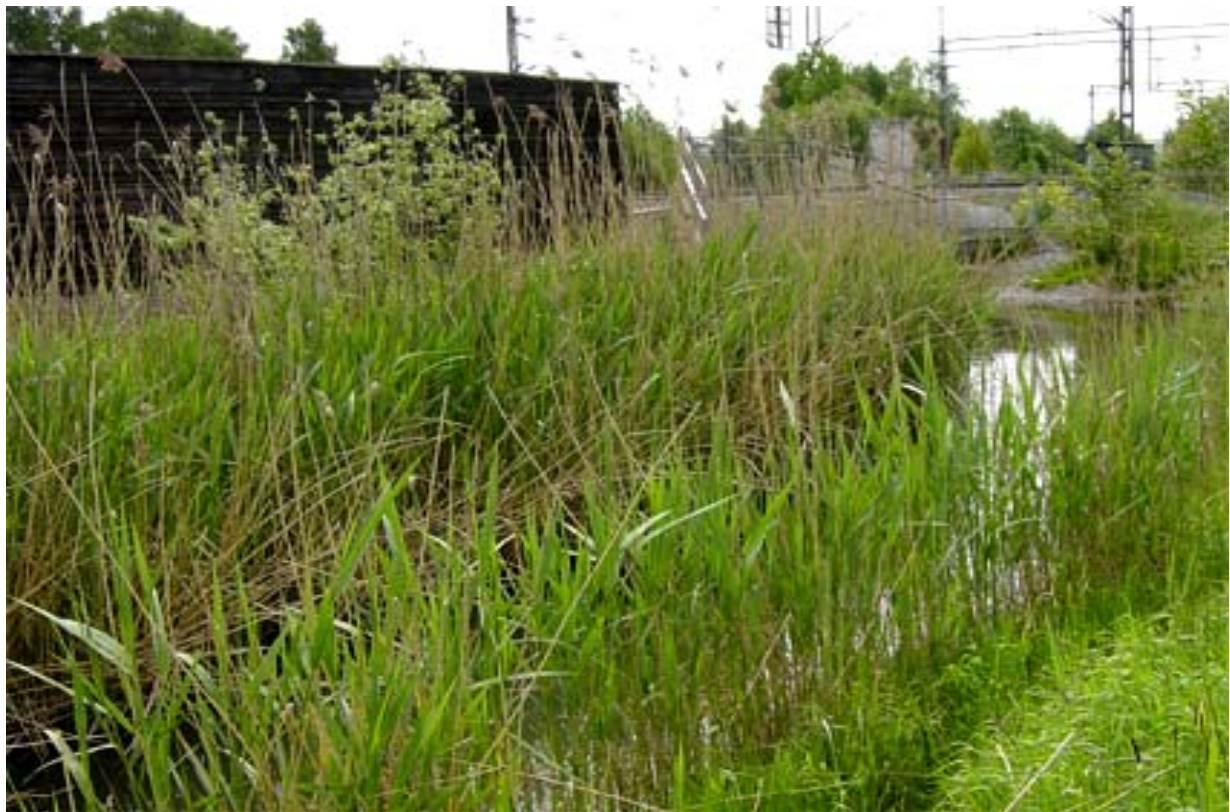
Figur 10. Edsån på Lokal 5. Parti av ån strax uppströms Arlandabanan. Foto: Stefan Lundberg.

Allmänt			
Datum:	2005-06-09	Avrinningsområde:	Oxundaån
Län:	Stockholm (AB)	Inventeringsmetod:	Lutherräfsa (fem kast)
Kommun:	Sollentuna		
Lokaluppgifter			
Provyta (m ²):	48	Vattennivå:	Låg
Längd (m):	12	Vattenhastighet	Lugnt flytande
Bredd (m):	4	Grumlighet:	Grumligt
Medeldjup (m):	1,1	Färg:	Färgat
Maxdjup (m):	1,2	Trofinivå (0-3):	3
Bottensubstrat, dominerande fraktioner (fallande dominans)			
Oorganiskt material:	Finsediment Fin sten	Organiskt material:	Findetritus Fin död ved
Vegetation		Beskuggning (0-3):	0
Vatten:	Övervattensväxter (vass).	Krontäckning (0-3):	0
Strandmiljö:	Gräsmark, buskar (<i>Salix</i> sp.).	Vattentemp. (°C):	14
Närmiljö:	Gräsmark, buskar (<i>Salix</i> sp.).		
Påverkan		Övrigt	Minsta levande mussla, allmän dammussla (<i>A. anatina</i>), 18,4 mm. Trubbig sumpsnäcka (<i>Viviparus viviparus</i>) påträffad. Vanlig padda (<i>Bufo bufo</i>) hördes spelande.
(Styrka 1-3)	Järnväg: 2 Arlanda-banan

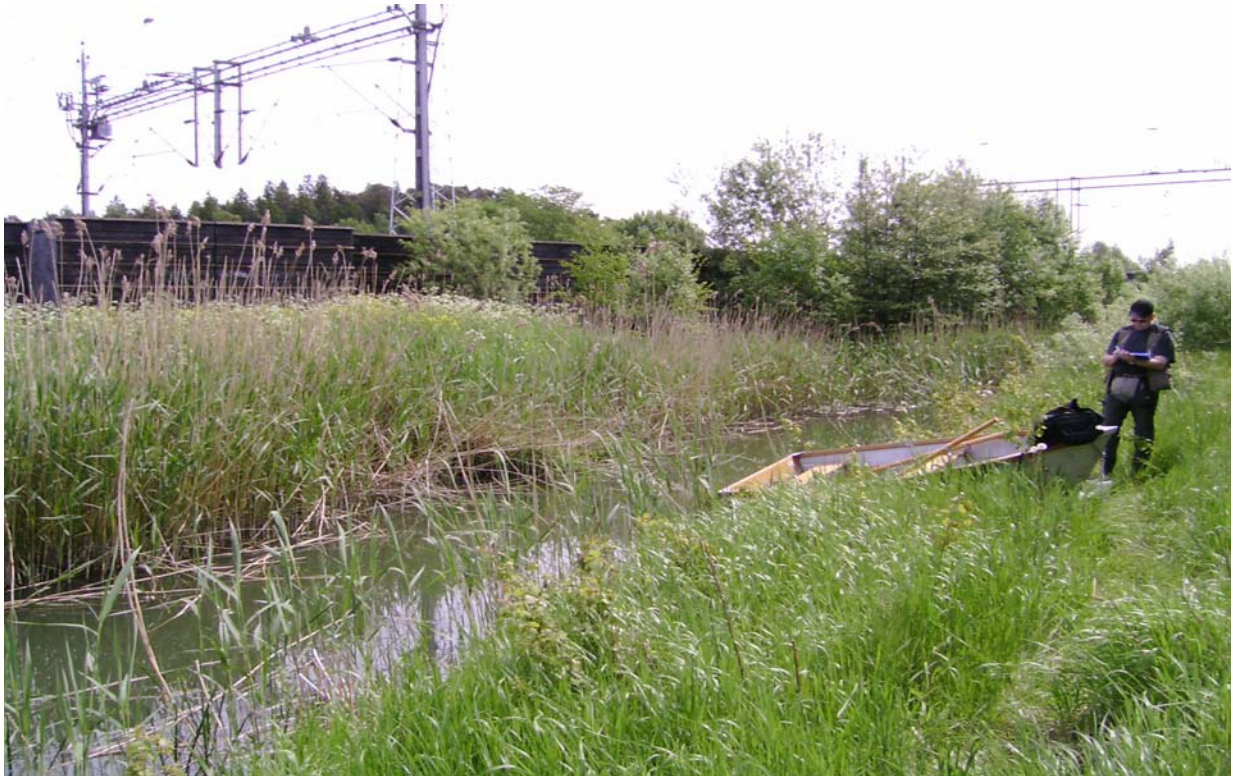
Figur 12. Edsån på Lokal 6. Parti av ån strax nedströms Arlandabanan. Foto: John Tapper.

Allmänt			
Datum:	2005-06-09	Avrinningsområde:	Oxundaån
Län:	Stockholm (AB)	Inventeringsmetod:	Lutherräfsa (fem kast)
Kommun:	Sollentuna/Upplands Väsby		
Lokaluppgifter			
Provyta (m ²):	100	Vattennivå:	Låg
Längd (m):	20	Vattenhastighet:	Lugnt flytande
Bredd (m):	5	Grumlighet:	Grumligt
Medeldjup (m):	1,0	Färg:	Färgat
Maxdjup (m):	1,2	Trofinivå (0-3):	3
Bottensubstrat, dominerande fraktioner (fallande dominans)			
Oorganiskt material:	Finsediment	Organiskt material:	Findetritus Grovdetritus
Vegetation		Beskuggning (0-3): 0	
Vatten:	Övervattensväxter (vass).	Krontäckning (0-3): 0	
Strandmiljö:	Gräsmark, buskar (<i>Salix</i> sp.).	Vattentemp. (°C): 14,5	
Närmiljö:	Gräsmark, buskar (<i>Salix</i> sp.).		
Påverkan		Övrigt Minsta levande musslor: spetsig målarmussla (<i>U. tumidus</i>) 11,9 & 13,7 mm, allmän dammussla (<i>A. anatina</i>), 18,7 mm och större dammussla (<i>A. cygnea</i>) 11,5 mm. Dagvattenrör mynnar på bägge sidor om lokalen.

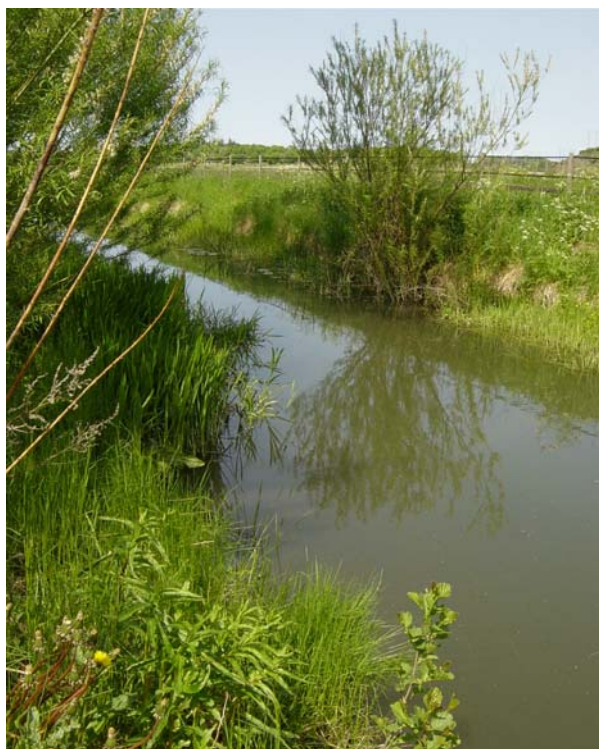
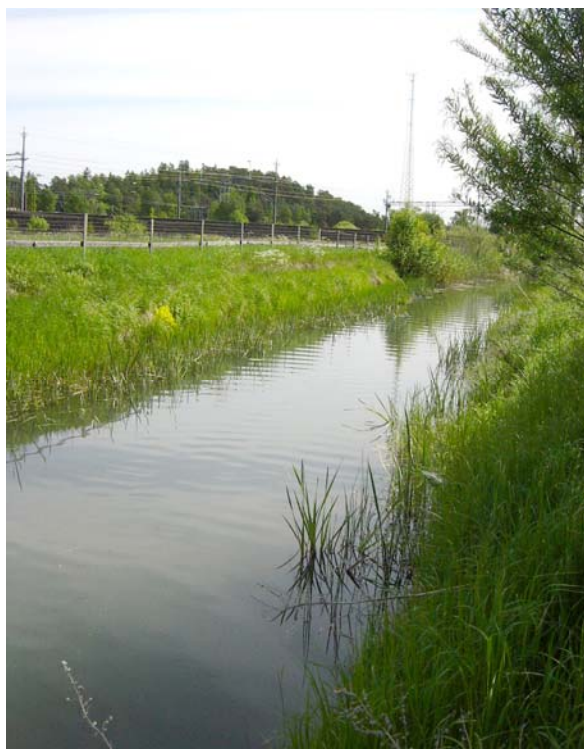
Figur 14 & 15. Edsån på Lokal 7. Parti av ån nedströms Arlandabanan. Foto: Stefan Lundberg.

Allmänt			
Datum:	2005-06-09	Avrinningsområde:	Oxundaån
Län:	Stockholm (AB)	Inventeringsmetod:	Lutherräfsa (fem kast)
Kommun:	Sollentuna/Upplands Väsby		
Lokaluppgifter			
Provyta (m ²):	100	Vattennivå:	Låg
Längd (m):	20	Vattenhastighet:	Lugnt flytande
Bredd (m):	5	Grumlighet:	Grumligt
Medeldjup (m):	1,0	Färg:	Färgat
Maxdjup (m):	1,2	Trofinivå (0-3):	3
Bottensubstrat, dominerande fraktioner (fallande dominans)			
Oorganiskt material:	Finsediment	Organiskt material:	Findetritus Grovdetritus
Vegetation		Beskuggning (0-3):	1
Vatten:	Övervattensväxter (jättegroe).	Krontäckning (0-3):	0
Strandmiljö:	Gräsmark, buskar (<i>Salix</i> sp.).	Vattentemp. (°C):	14,5
Närmiljö:	Gräsmark, buskar (<i>Salix</i> sp.).		
Påverkan		Övrigt Minsta levande mussla: större dammussla (<i>A. cygnea</i>) 33,9 mm. Stor dammsnäcka (<i>Lymnaea stagnalis</i>) och trubbig sumpsnäcka (<i>V. viviparus</i>) påträffades. Vanlig padda (<i>Bufo bufo</i>) hördes spelande.

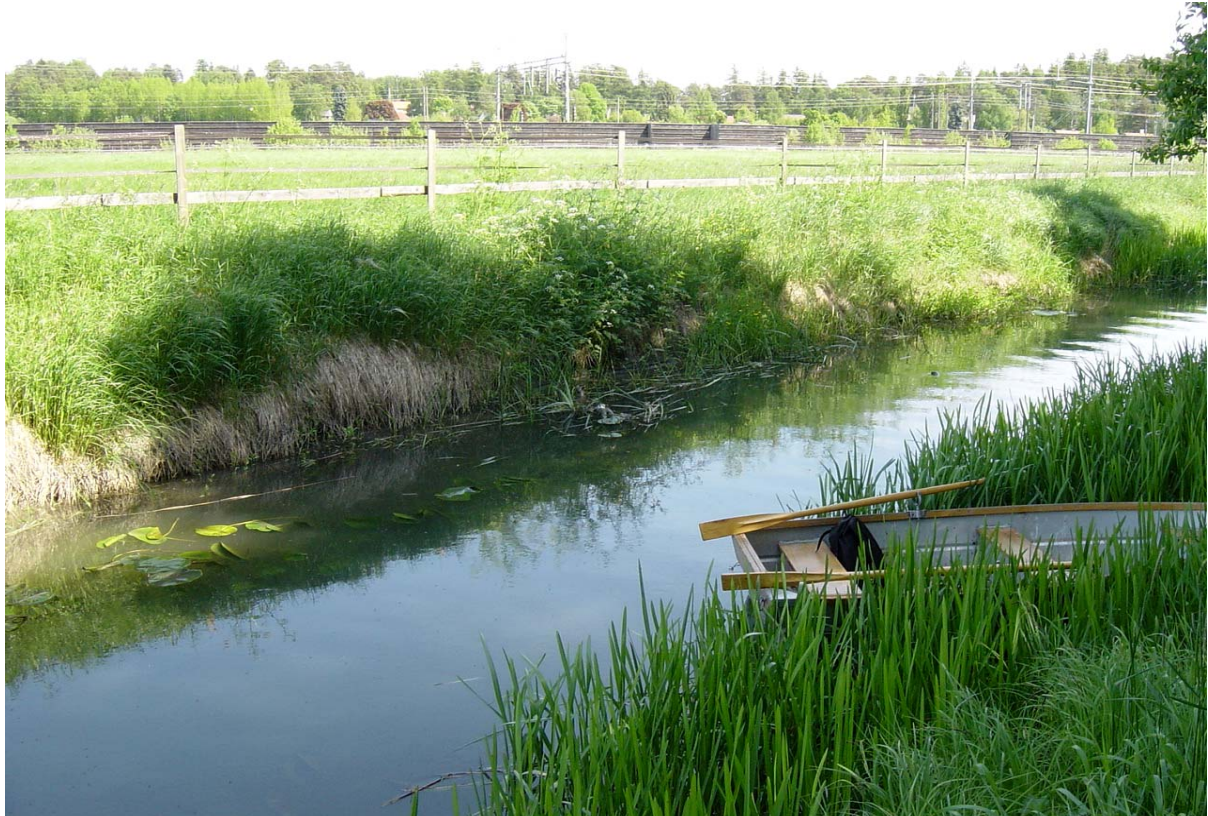
Figur 17. Edsån på Lokal 8, Parti av ån nedströms Arlandabanan. Betesmark i öster. Foto: Stefan Lundberg.

Allmänt			
Datum:	2005-06-09	Avrinningsområde:	Oxundaån
Län:	Stockholm (AB)	Inventeringsmetod:	Lutherräfsa (fem kast)
Kommun:	Sollentuna/Upplands Väsby		
Lokaluppgifter			
Provyta (m ²):	100	Vattennivå:	Låg
Längd (m):	20	Vattenhastighet	Lugnt flytande
Bredd (m):	5	Grumlighet:	Grumligt
Medeldjup (m):	1,0	Färg:	Färgat
Maxdjup (m):	1,2	Trofinivå (0-3):	3
Bottensubstrat, dominerande fraktioner (fallande dominans)			
Oorganiskt material:	Finsediment	Organiskt material:	Findetritus Grovdetritus
Vegetation		Beskuggning (0-3):	2
Vatten:	Flytbladsväxter (gul näckros). Övervattensväxter (jättegröe).	Krontäckning (0-3):	0
Strandmiljö:	Gräsmark, träd (gran), <i>Salix</i> sp.	Vattentemp. (°C):	14,5
Närmiljö:	Gräsmark, träd (gran), <i>Salix</i> sp.		
Påverkan		Övrigt Trubbig sumpsnäcka (<i>V. viviparus</i>) påträffades. Granhäck på åns västra sida med lövträd innanför. Rensningshög intill vattnet med mängder av mollusk-skal.

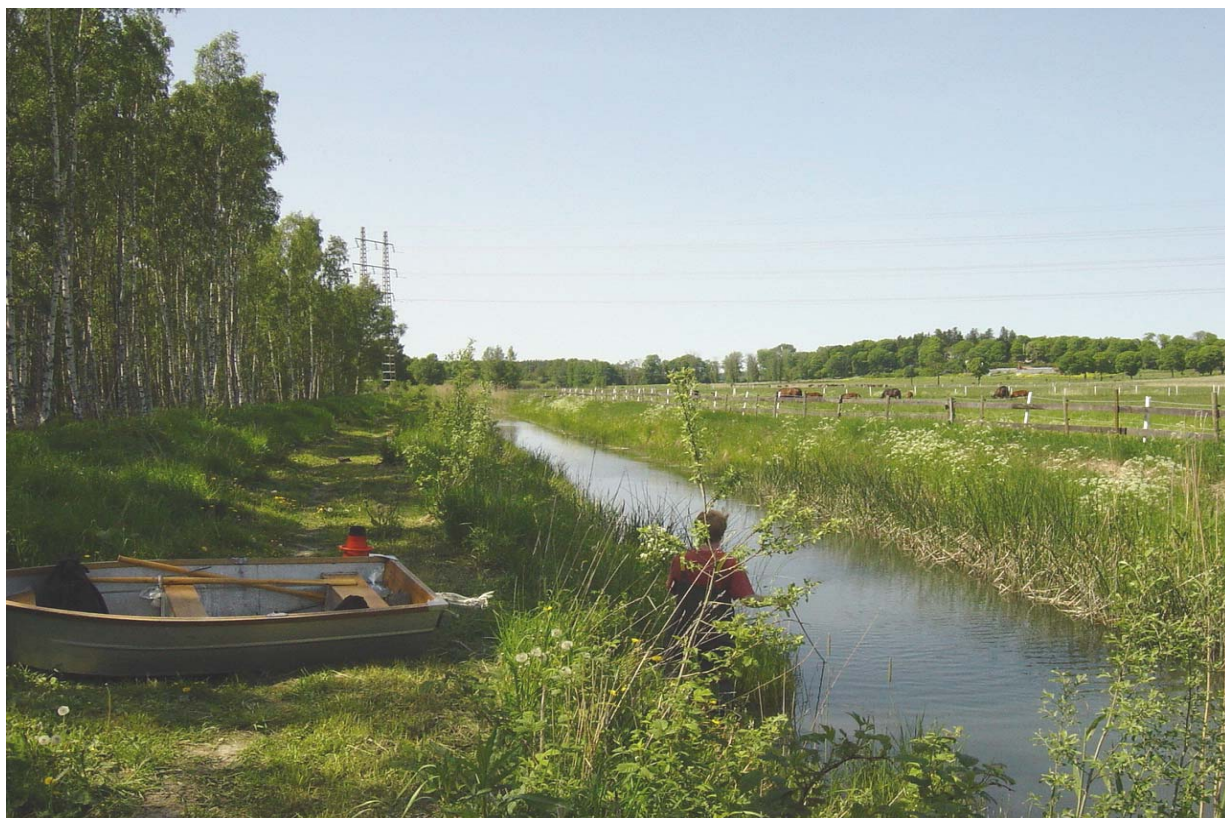
Figur 19. Edsån på Lokal 9. Kraftigt rensat parti med körväg. Betesmark i nordost. Foto: Stefan Lundberg.

Allmänt			
Datum:	2005-06-09	Avrinningsområde:	Oxundaån
Län:	Stockholm (AB)	Inventeringsmetod:	Lutherräfsa (fem kast)
Kommun:	Sollentuna/Upplands Väsby		
Lokaluppgifter			
Provyta (m ²):	100	Vattennivå:	Låg
Längd (m):	20	Vattenhastighet	Lugnt flytande
Bredd (m):	5	Grumlighet:	Grumligt
Medeldjup (m):	1,0	Färg:	Färgat
Maxdjup (m):	1,2	Trofinivå (0-3):	3
Bottensubstrat, dominerande fraktioner (fallande dominans)			
Oorganiskt material:	Finsediment	Organiskt material:	Findetritus Grovdetritus
Vegetation		Beskuggning (0-3):	0
Vatten:	Flytbladsväxter (gul näckros). Övervattensväxter (vass)	Krontäckning (0-3):	0
Strandmiljö:	Gräsmark, buskar (<i>Salix</i> sp.).	Vattentemp. (°C):	15
Närmiljö:	Gräsmark, björkskog.		
Påverkan		Övrigt Minsta levande mussla: äkta målarmussla (<i>U. pictorum</i>) 40,1 mm. Rensmassor på västra stranden. Stubbar efter avverkade träd utmed samma strand. Ett skal av allmän dammussla (<i>A. anatina</i>) samt levande trubbig sumpsnäcka (<i>V. viviparus</i>) påträffades.

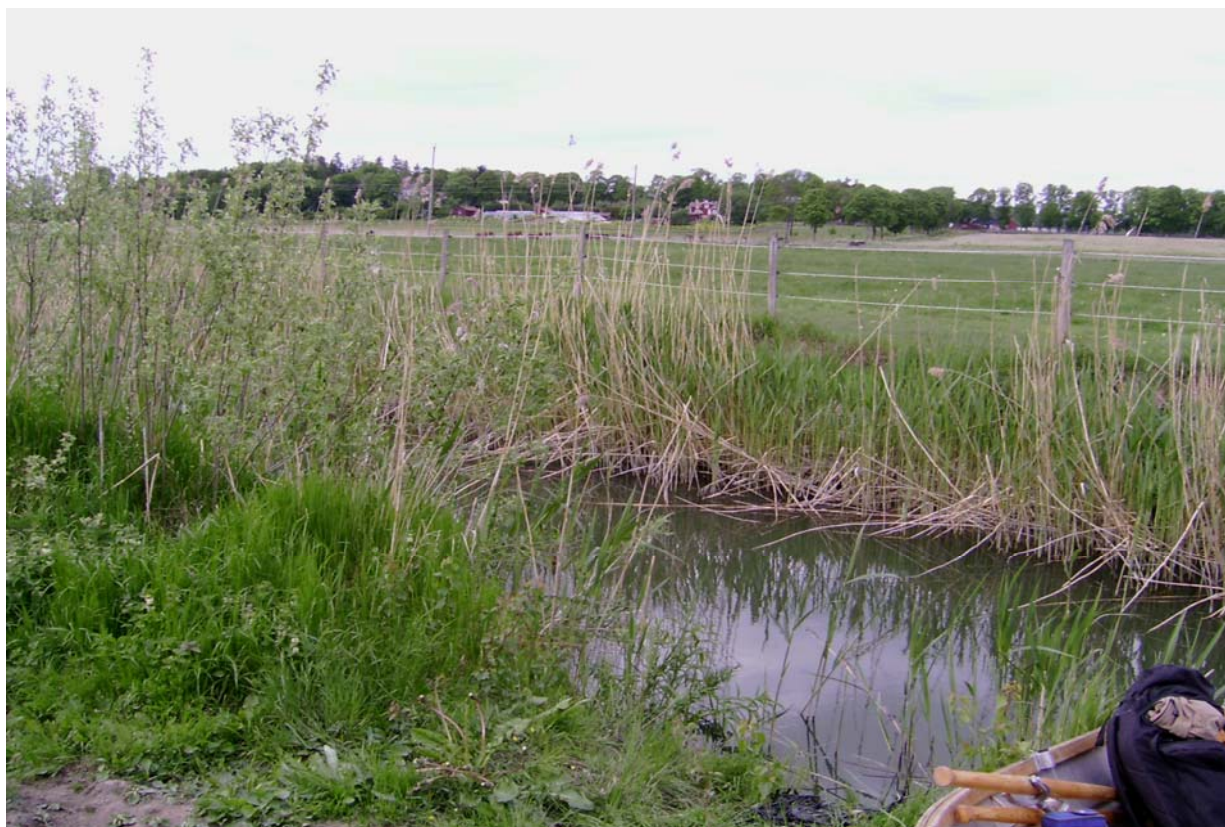
Figur 21. Edsån på Lokal 10. Parti av ån med jordbruks- och betesmark i öster. Foto: John Tapper.

Allmänt			
Datum:	2005-06-08	Avrinningsområde:	Oxundaån
Län:	Stockholm (AB)	Inventeringsmetod:	Lutherräfsa (fem kast)
Kommun:	Sollentuna/Upplands Väsby		
Lokaluppgifter			
Provyta (m ²):	52	Vattennivå:	Låg
Längd (m):	13	Vattenhastighet	Lugnt flytande
Bredd (m):	4	Grumlighet:	Grumligt
Medeldjup (m):	1,0	Färg:	Färgat
Maxdjup (m):	1,2	Trofinivå (0-3):	3
Bottensubstrat, dominerande fraktioner (fallande dominans)			
Oorganiskt material:	Finsediment	Organiskt material:	Findetritus Grovdetritus
Vegetation		Beskuggning (0-3): 0	
Vatten:	Övervattensväxter (vass).	Krontäckning (0-3): 0	
Strandmiljö:	Gräsmark, buskar (<i>Salix</i> sp.).	Vattentemp. (°C): 15	
Närmiljö:	Gräsmark, björkskog.	Övrigt Minsta levande mussla: Större dammussla (<i>A. cygnea</i>) 37,1 mm.	
Påverkan			
(Styrka 1-3)	Rensning.	3	
	Jordbruk.	2	
	Bebyggelse.	1

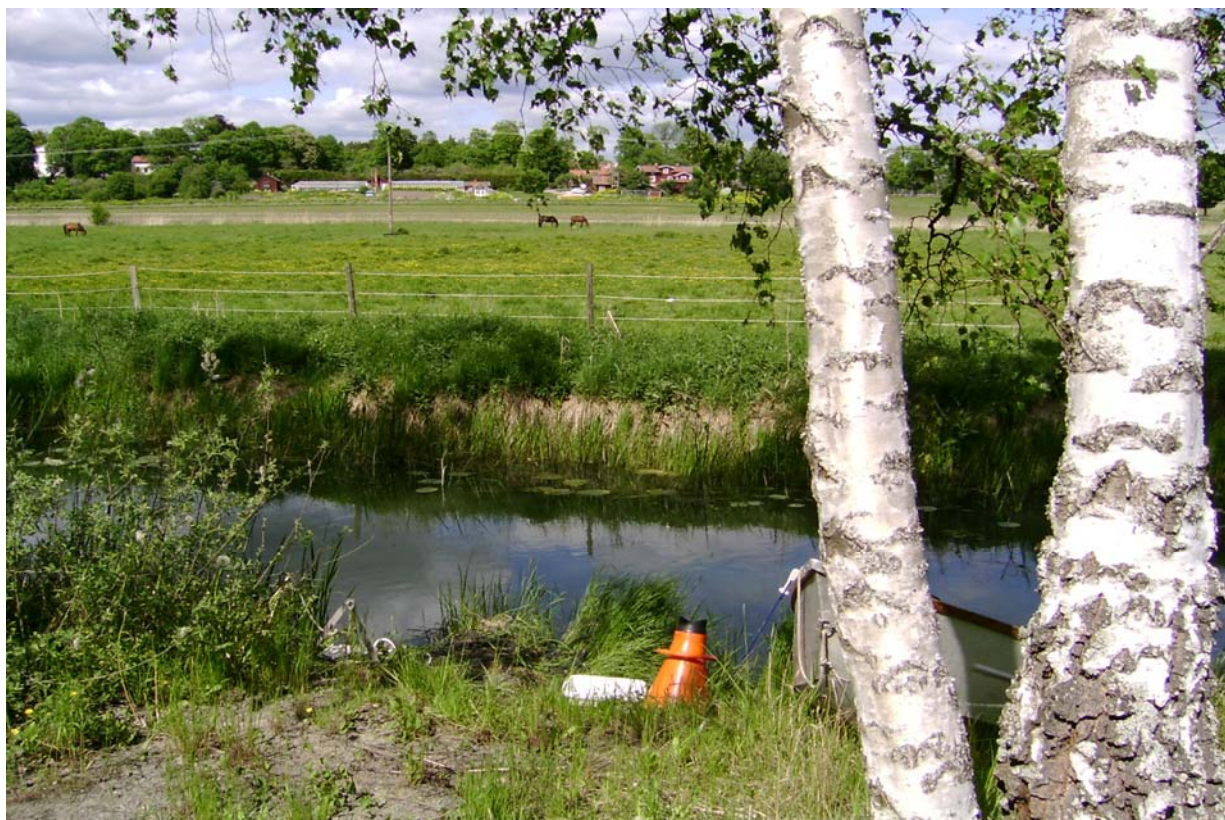
Figur 23. Edsån på Lokal 11. Parti av ån med skuggande björkar. Foto: John Tapper.

Allmänt			
Datum:	2005-06-08	Avrinningsområde:	Oxundaån
Län:	Stockholm (AB)	Inventeringsmetod:	Lutherräfsa (fem kast)
Kommun:	Sollentuna/Upplands Väsby		
Lokaluppgifter			
Provyta (m ²):	75	Vattennivå:	Låg
Längd (m):	15	Vattenhastighet:	Lugnt flytande
Bredd (m):	5	Grumlighet:	Grumligt
Medeldjup (m):	1,0	Färg:	Färgat
Maxdjup (m):	1,2	Trofinivå (0-3):	3
Bottensubstrat, dominerande fraktioner (fallande dominans)			
Oorganiskt material:	Finsediment	Organiskt material:	Findetritus Grovdetritus
Vegetation		Beskuggning (0-3):	1
Vatten:	Flytbladsväxter (gul näckros) Övervattensväxter (säv)	Krontäckning (0-3):	1
Strandmiljö:	Gräsmark, träd (björk), <i>Salix</i> sp.	Vattentemp. (°C):	15
Närmiljö:	Gräsmark, buskar (<i>Salix</i> sp.).		
Påverkan		Övrigt Minsta levande mussla: Större dammussla (<i>A. cygnea</i>) 37,8 mm.	
(Styrka 1-3)	Rensning.	3	
	Jordbruk.	2	
	Bebyggelse.	1

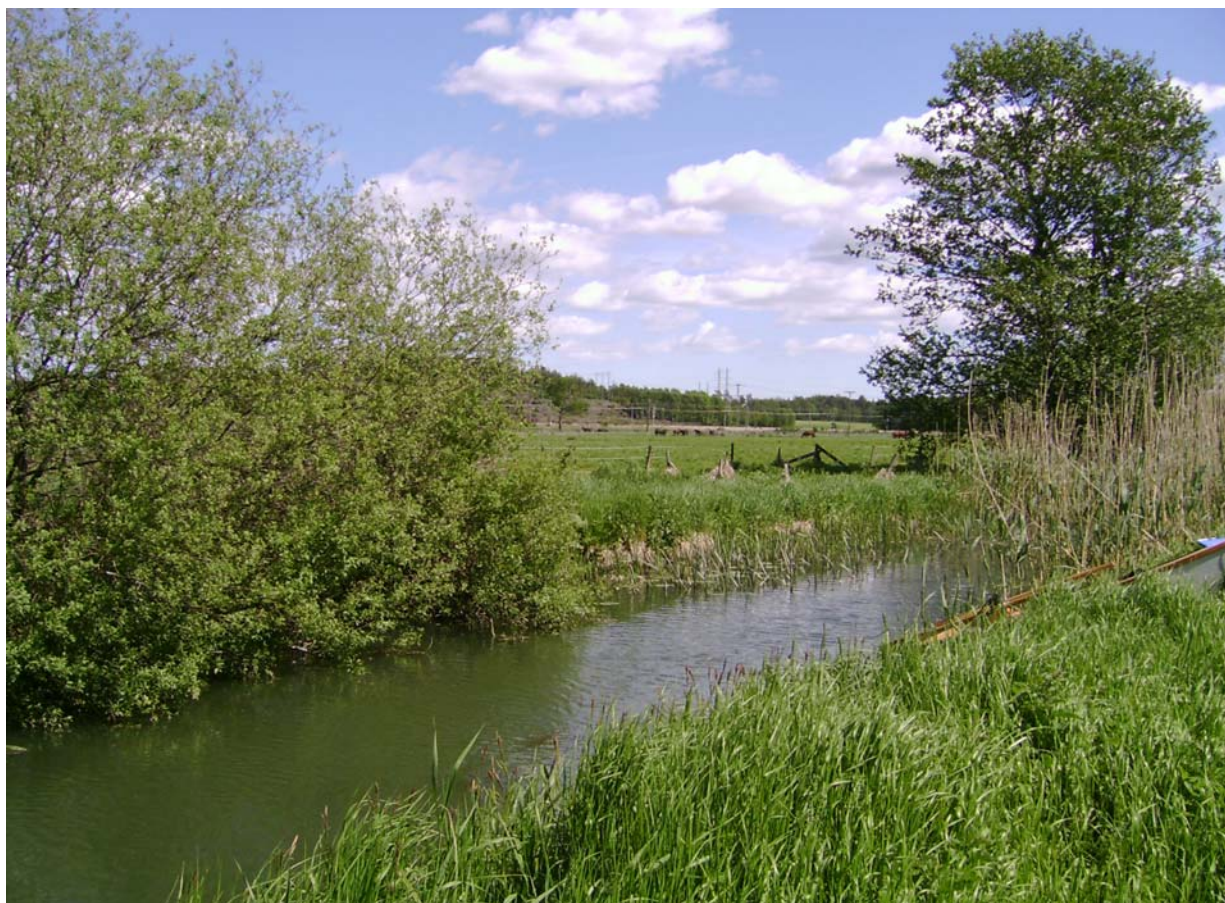
Figur 25. Edsån på Lokal 12. Sälg och klippal kantar ställvis ån. Foto: John Tapper.

Allmänt			
Datum:	2005-06-08	Avrinningsområde:	Oxundaån
Län:	Stockholm (AB)	Inventeringsmetod:	Lutherräfsa (fem kast)
Kommun:	Sollentuna/Upplands Väsby		
Lokaluppgifter			
Provyta (m ²):	52	Vattennivå:	Låg
Längd (m):	12	Vattenhastighet:	Lugnt flytande
Bredd (m):	4	Grumlighet:	Grumligt
Medeldjup (m):	1,2	Färg:	Färgat
Maxdjup (m):	1,5	Trofinivå (0-3):	3
Bottensubstrat, dominerande fraktioner (fallande dominans)			
Oorganiskt material:	Finsediment	Organiskt material:	Findetritus Grovdetritus Fin död ved
Vegetation		Beskuggning (0-3):	1
Vatten:	Flytbladsväxter (gul näckros). Övervattensväxter (vass).	Krontäckning (0-3):	0
Strandmiljö:	Buskar (<i>Salix</i> sp.), gräsmark.	Vattentemp. (°C):	14
Närmiljö:	Gräsmark, buskar (<i>Salix</i> sp.).		
Påverkan		Övrigt -	
(Styrka 1-3)	Jordbruk. 2

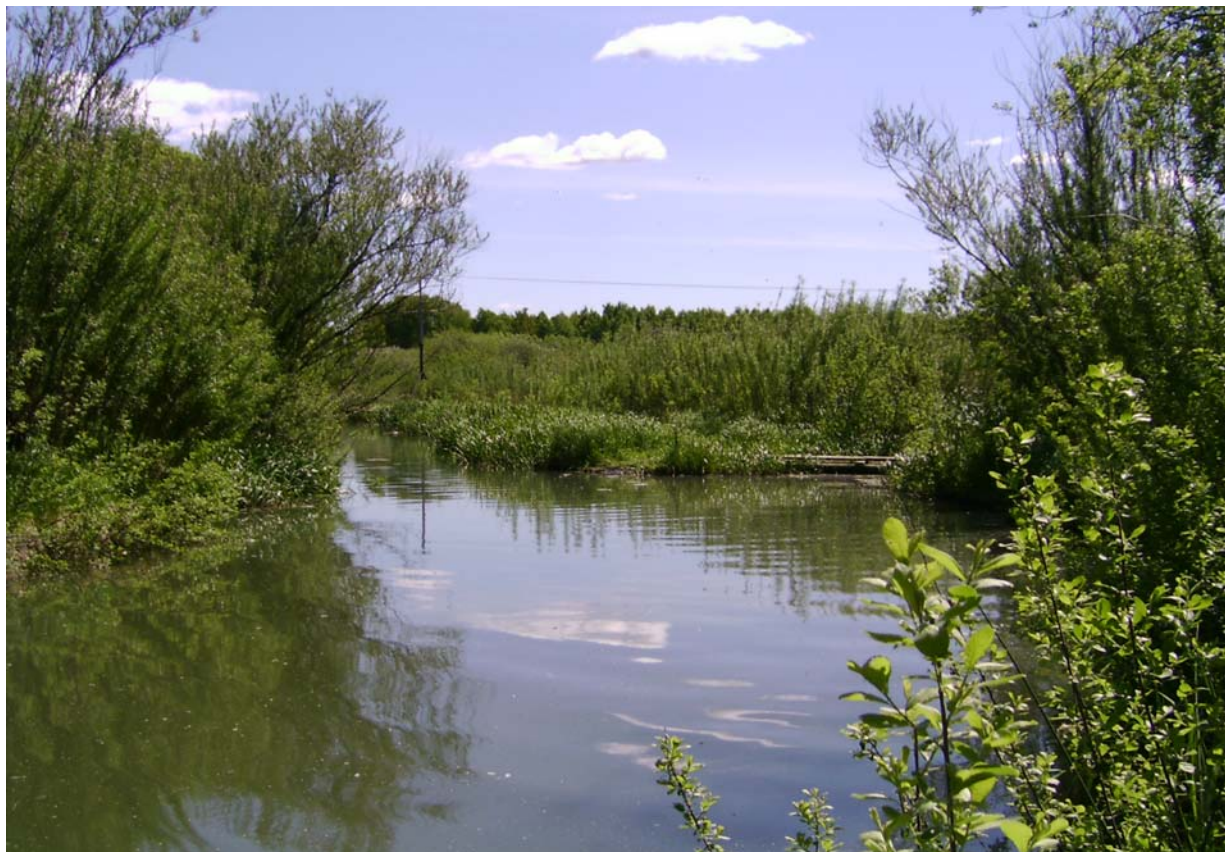
Figur 27. Edsån på Lokal 13. Sälg och annan löv-vegetation kantar ställvis ån. Foto: John Tapper.

Allmänt			
Datum:	2005-06-08	Avrinningsområde:	Oxundaån
Län:	Stockholm (AB)	Inventeringsmetod:	Lutherräfsa (fem kast)
Kommun:	Sollentuna/Upplands Väsby		
Lokaluppgifter			
Provyta (m ²):	105	Vattennivå:	Låg
Längd (m):	15	Vattenhastighet	Lugnt flytande
Bredd (m):	7	Grumlighet:	Grumligt
Medeldjup (m):	1,0	Färg:	Färgat
Maxdjup (m):	1,5	Trofinivå (0-3):	3
Bottensubstrat, dominerande fraktioner (fallande dominans)			
Oorganiskt material:	Finsediment	Organiskt material:	Findetritus Grovdetritus Fin död ved
Vegetation		Beskuggning (0-3):	1
Vatten:	Flytbladsväxter (gul näckros).	Krontäckning (0-3):	1
Strandmiljö:	Buskar (<i>Salix</i> sp.), gräsmark.	Vattentemp. (°C):	15
Närmiljö:	Buskar (<i>Salix</i> sp.), lövträd. vass.		
Påverkan		Övrigt Minsta levande mussla: Större dammussla (<i>A. cygnea</i>) 28,3 mm.	
(Styrka 1-3)	Jordbruk.	1

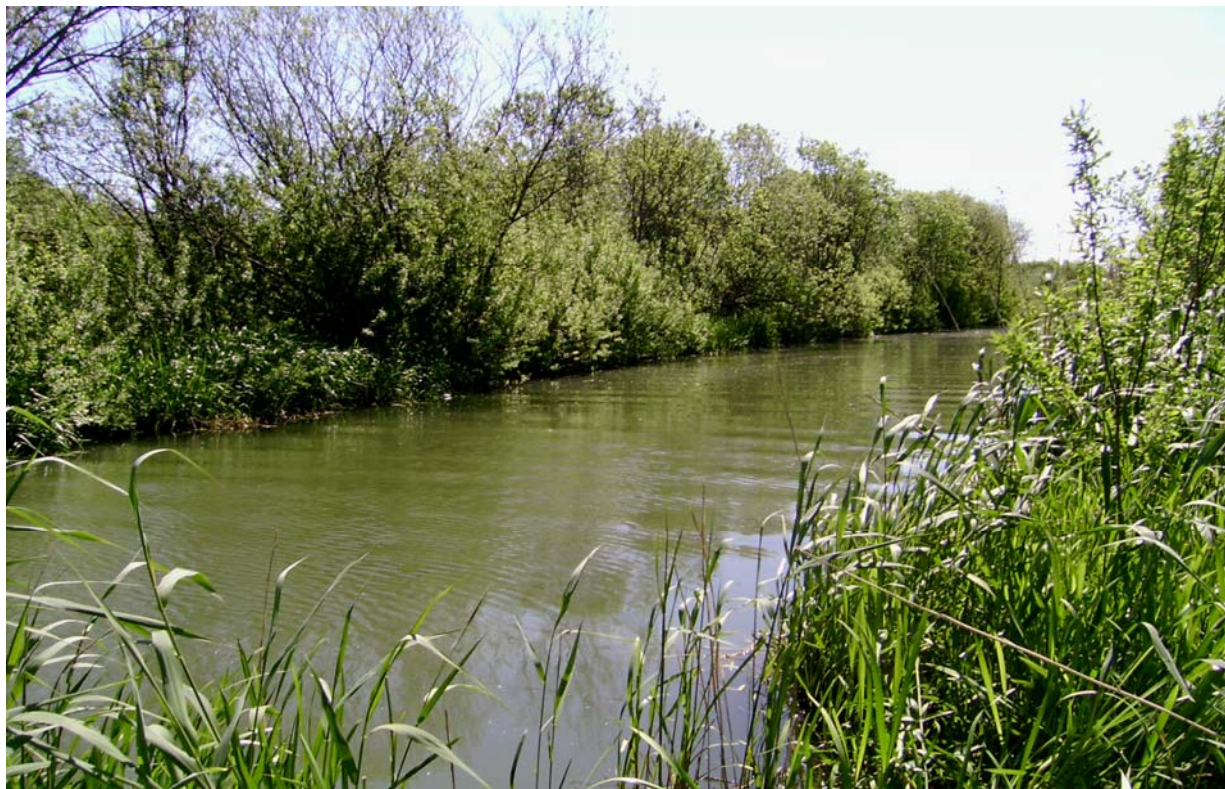
Figur 29. Edsån på Lokal 14. Riklig busk- och trädvegetation samt vass kantar ån. Foto: John Tapper.

Allmänt			
Datum:	2005-06-08	Avrinningsområde:	Oxundaån
Län:	Stockholm (AB)	Inventeringsmetod:	Lutherräfsa (fem kast)
Kommun:	Sollentuna/Upplands Väsby		
Lokaluppgifter			
Provyta (m ²):	140	Vattennivå:	Låg
Längd (m):	20	Vattenhastighet	Stilla
Bredd (m):	7	Grumlighet:	Grumligt
Medeldjup (m):	1,0	Färg:	Färgat
Maxdjup (m):	1,5	Trofinivå (0-3):	3
Bottensubstrat, dominerande fraktioner (fallande dominans)			
Oorganiskt material:	Finsediment	Organiskt material:	Findetritus Grovdetritus Fin död ved
Vegetation		Beskuggning (0-3):	0
Vatten:	Flytbladsväxter (gul näckros).	Krontäckning (0-3):	0
Strandmiljö:	Buskar (<i>Salix</i> sp.), gräsmark.	Vattentemp. (°C):	15
Närmiljö:	Buskar (<i>Salix</i> sp.), lövträd. vass.		
Påverkan		Övrigt -	
(Styrka 1-3)	Jordbruk. 1

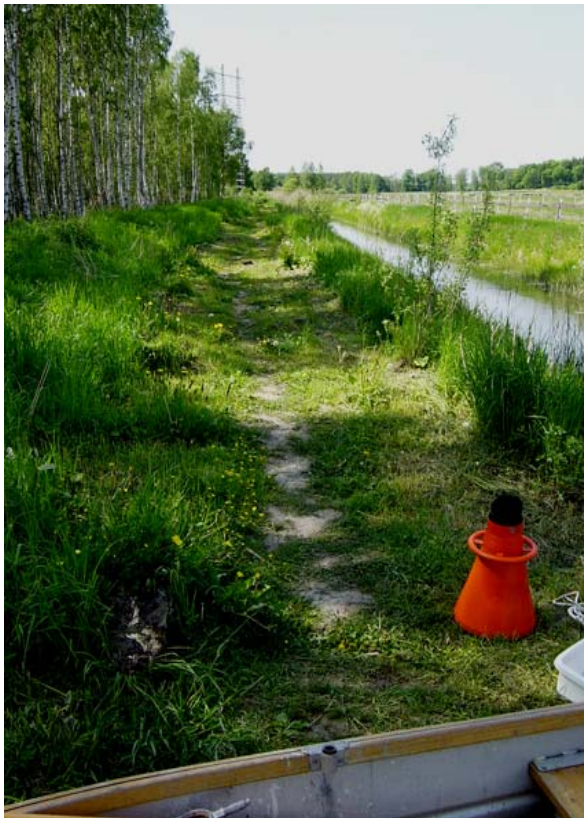
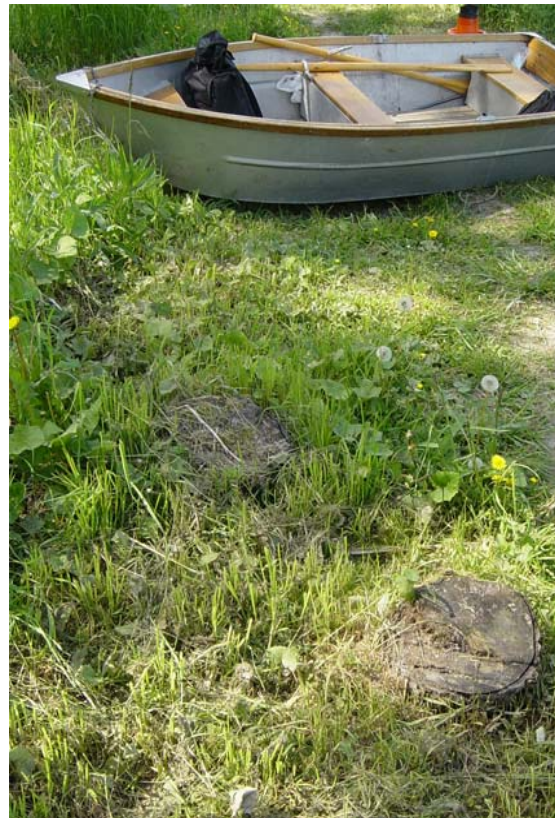
Figur 31 & 32. Lokal 19 med kvarstående stubbar från avverkade träd i Edsåns strandzon. Foto: Stefan Lundberg.

Musslor är känsliga för muddring, rensningar och exploatering av sina livsmiljöer. Sådana företag bör vidtas med försiktighet och god planering. Den bästa miljöåtgärden är att som regel helt undvika rensning. Om rensning trots allt måste genomföras kan man i hög grad undvika skador på miljön genom att följa några råd hämtade från Hagerberg et al. (2004) och Krook et al. (2004):

1) Begränsa rensningen så mycket som möjligt. 2) Rensa vid låg vattenföring. 3) Klippning, och/ eller rotfräsning, kan ersätta grävning. 4) Observera att det är olagligt att rensa till mer än fastställt djup enligt vattendom. 5) Gräv aldrig i en hård sten- och grusbotten – ta endast bort lösa finsediment. 6) Ta inte bort träd och buskar. Dessa ger skugga i strandzonen, åtminstone under en del av dagen, vilket minskar igenväxning av vass och annan vegetation. 7) Placera rensmassorna varsamt och på i förväg utsedda platser.

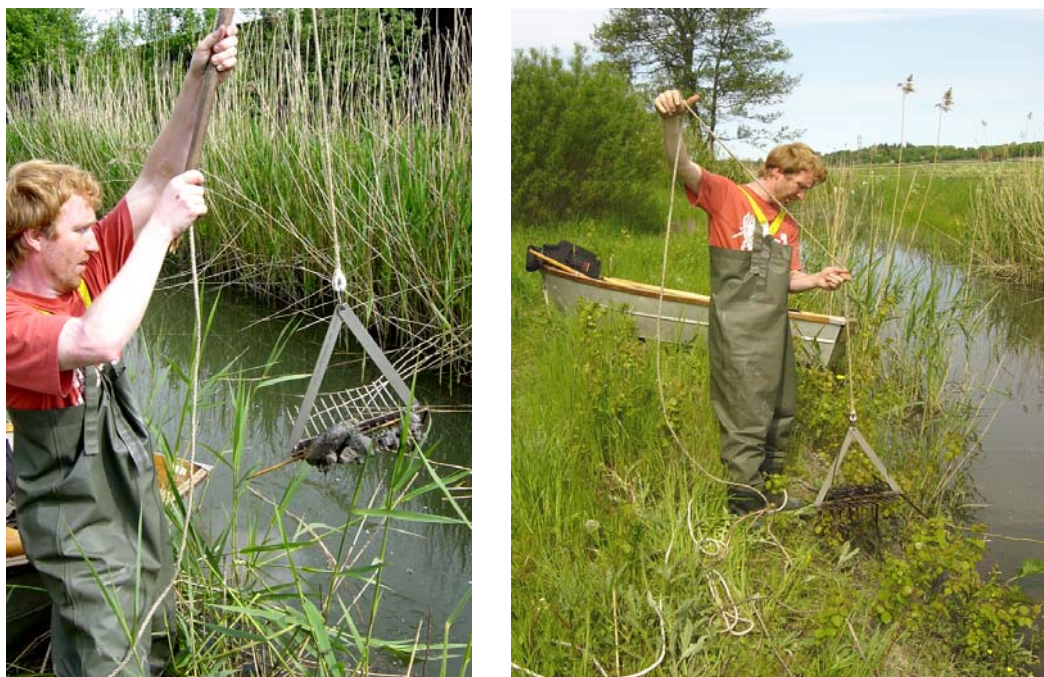
Figur 33 & 34. Inventering med Lutherräfsa i Edsån, Sollentuna kommun, 2005. Foto: Stefan Lundberg.

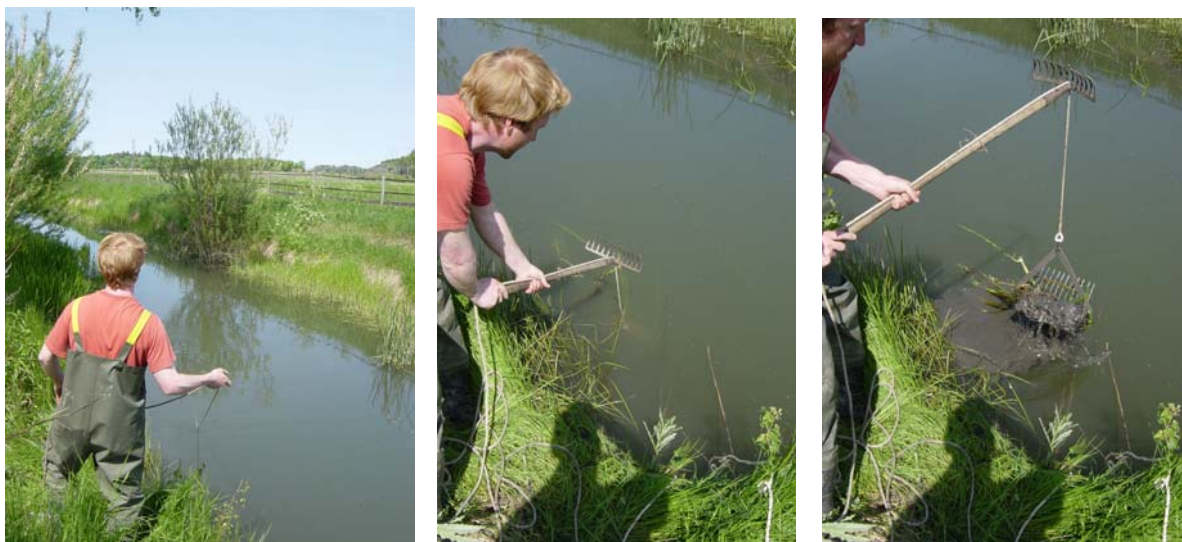
Genom att långsamt och med jämn dragkraft föra Lutherräfsan över botten kan även finsediment, med eventuellt förekommande juvenila musslor, erhållas. Viktigt är att undvika att räfsan roterar då den förs över botten (Figur 35). Då Lutherräfsan ska lyftas upp och landas vid strandkanten används en långskaftad kratta i syfte att undvika att räfsan fastnar eller slår emot strandbrinken (Figur 36 & 37). Med denna något modifierade metod, bl.a. användningen av den långskaftade krattan, ökar möjligheten att erhålla sediment med innehåll av små musslor (Figur 38). Lämpligt är även att därefter nyttja ett finmaskigt såll för att sålla ut de juvenila musslorna ur det insamlade sedimentet.

Figur 35, 36 & 37. Lutherräfsan förs långsamt och med jämn dragkraft över åns botten. En långskaftad kratta används i syfte att undvika att räfsan fastnar eller slår emot strandbrinken då den lyfts upp.
Foto: Stefan Lundberg.

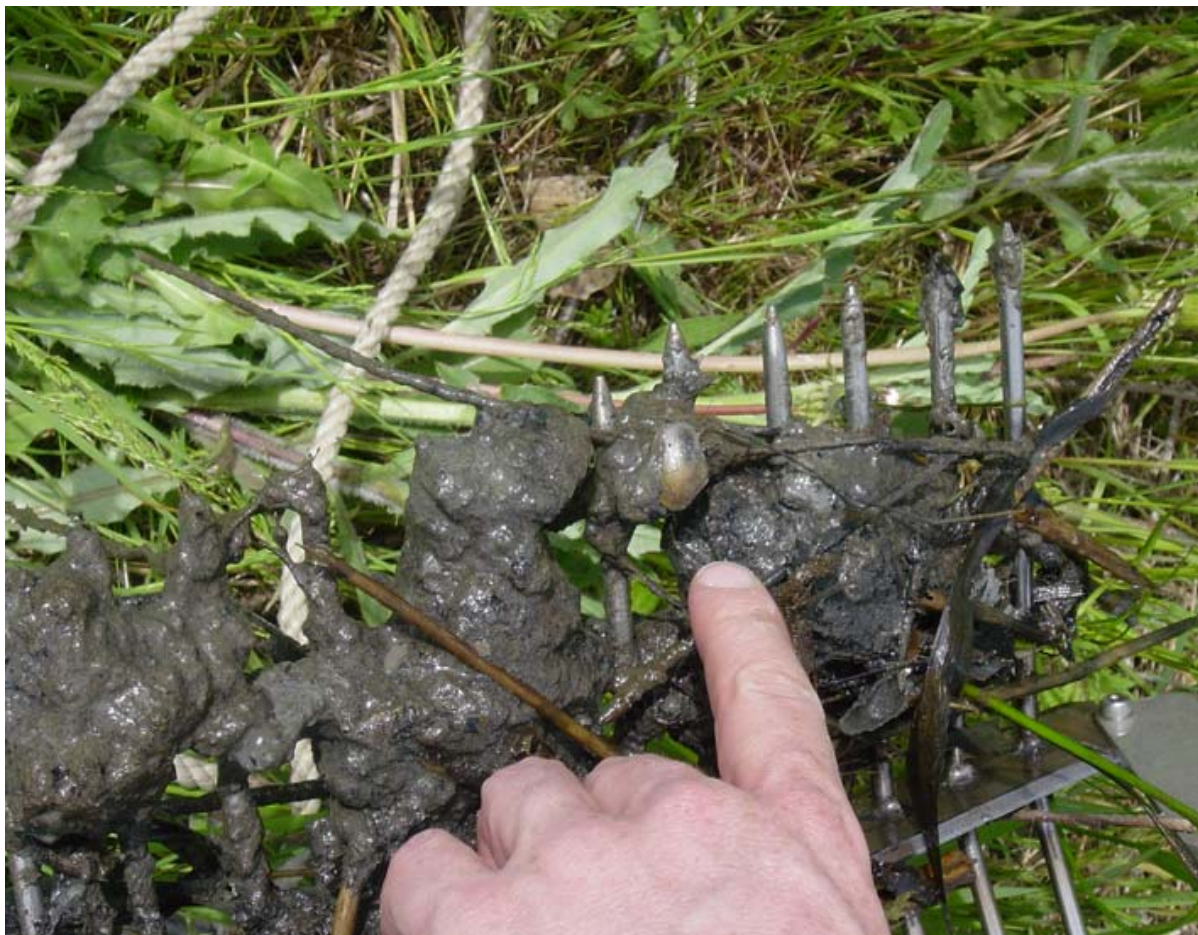
Figur 38. Finsediment med innehåll av små (juvenila) musslor från Edsån, 2005. Foto: Stefan Lundberg.
