Uppföljning av naturvårdsåtgärder för bevarande av tjockskalig målarmussla *Unio crassus* i Svennevadsån-Skogaån, Örebro län, 2010

Stefan Lundberg & Urban Pettersson
PM från Naturhistoriska riksmuseet 2010:1

*Detta PM är en fältrapport som beskriver en uppföljning av de åtgärder som genomförts åren 2008-2009 i syfte att gynna rekryteringen av den starkt hotade tjockskaliga målarmusslan (*Unio crassus*) inom den övre Skogaå-delen av Svennevadsån/Skogaån mellan sjöarna Sottern och Tisaren, Hallsbergs kommun, Örebro län. Uppföljningen av åtgärderna genomfördes under juli 2010, på uppdrag av Länstyrelsen i Örebro län. Vattendraget ingår i den övre, nordvästra, delen av Nyköpingsåns avrinningsområde inom Närke, Södermanland och Östergötland. De åtgärder som genomförts sedan 2008-2009 för att på sikt förbättra statusen hos den tjockskaliga målarmusslan i åns övre del följer intentionerna i ett av Naturvårdsverket antaget nationellt "Åtgärdsprogram för bevarande av tjockskalig målarmussla" där behovet att sätta in omedelbara och specifika bevarandeåtgärder i glesa och ej rekryterande bestånd starkt förespråkas.*

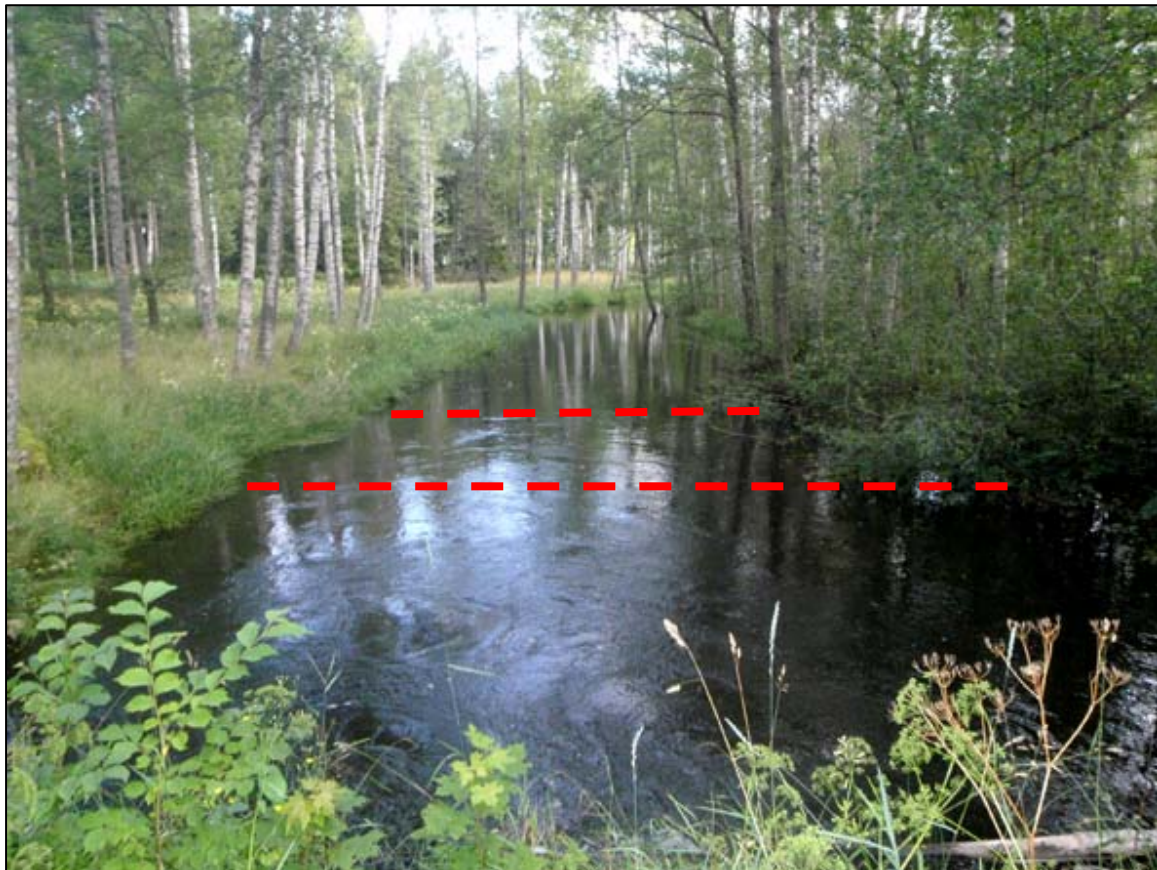
Figur 3. Sträcka av Svennevadsån/Skogaån (**röd markering**) uppströms om Skogasjön där biotoprestaurering av botten genomfördes i november 2008, med syfte att förbättra livsmiljön för både stormusslor och värd fisk i vattenområdet (se även Figur 1). Foto: Stefan Lundberg

Under senhösten 2008 genomfördes en biotoprestaureringen på en sträcka inom Skogaå-delen av vattensystemet (Figur 1, 3 och 4, Bilaga 3 och 4). Bottnarna inom denna del av ån domineras av mjuka och ofta syrefattiga finsediment. Den nya botten grundlades i november (vecka 46) 2008 genom att flera ton av grövre substrat som grus, stenar och block (Ø ca 16-600 mm) tillfördes, i syfte att skapa en sträcka med en mer heterogen och strömutsatt botten i denna del av ån. Den nya åbotten är grundad med naturgrus i fraktionen 16-40 mm (ca tre m³ eller 4,5 ton) på en yta av ca 30 m². Ovanpå detta har sedan lagts sten och block från Ø ca 100 mm till 600 mm (ca fem m³ eller 7,5 ton). Arbetet genomfördes med svårighet denna senhöst då vattennivå och flöde var mycket hög vid denna tid (Bilaga 2). En justering av det utlagda materialet utfördes därför under lågvattenförhållanden i maj (vecka 20) 2009.

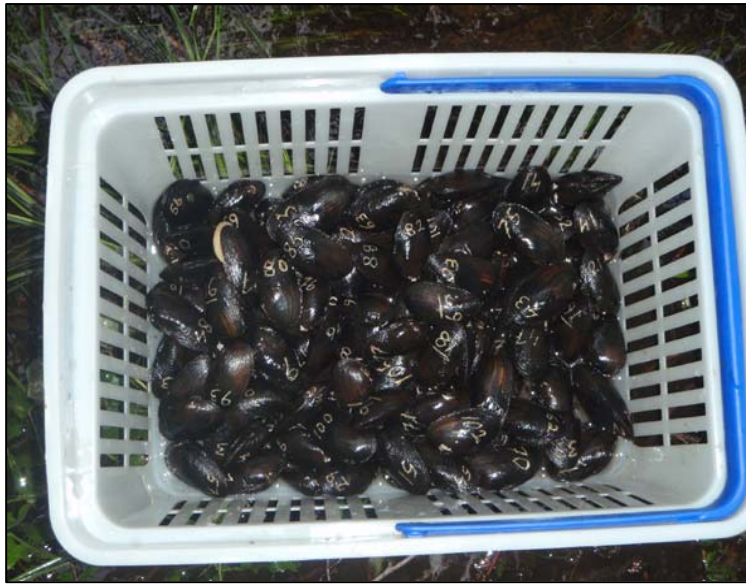
Figur 5. De i juli 2009 insamlade individerna av tjockskalig målarmussla försågs med ”id-nummer” i en nummerserie från 1-105. Märkningen skedde i bakänden av respektive skalhalva för att om möjligt vara synlig även då musslorna förankrat sig i botten efter återutsättningen uppströms på den restaurerade lokalen. Foto: Stefan Lundberg.

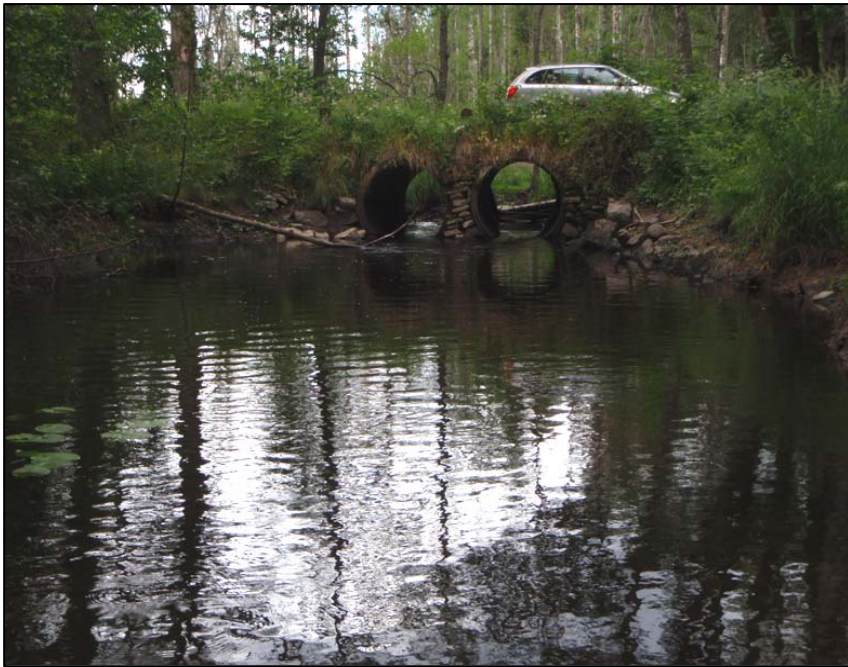
*Figur 6. Bilden visar den hölja (ca 1 m djup) med sand- och grusbotten där 105 individer av tjockskalig målarmussla (*U. crassus*) återintroducerades 2009. Foto: Stefan Lundberg, 9 juli 2010.*

105 könsmogna individer av tjockskalig målarmussla insamlades den 25 juli 2009 via fridykning i en djuphåla (ca 1,8 m djup) under vägbron mot Karlshammar, nedströms Skogasjön (Figur 5). De insamlade djuren mättes till närmsta mm avseende längd, höjd och bredd med ett digitalt skjutmått (*Electronic Digital Caliper*) (Bilaga 1). Därefter graverades ett individnummer (ur nummerserie 1-105) in i det mycket kraftiga yttre skalskiktet, under periostracum – skalytterhuden, hos varje insamlad mussla. Vid märkningen användes en eldriven gravyrpenna/ Dremel (*Mini Grinder*) av märket CO/TECH. Märkningen skedde, så långt möjligt, i bakänden av respektive skalhalva för att om möjligt vara synlig även då musslorna efter återutsättningen förankrat sig i botten (Figur 9). Djuren transporterades därefter till restaureringslokalen uppströms Skogasjön, där de återutsattes i en motsvarande hölja med sand- och grusbotten (ca 1 m djup) strax uppströms den nyanlagda sträckan av åbotten ((Figur 6 och 7).

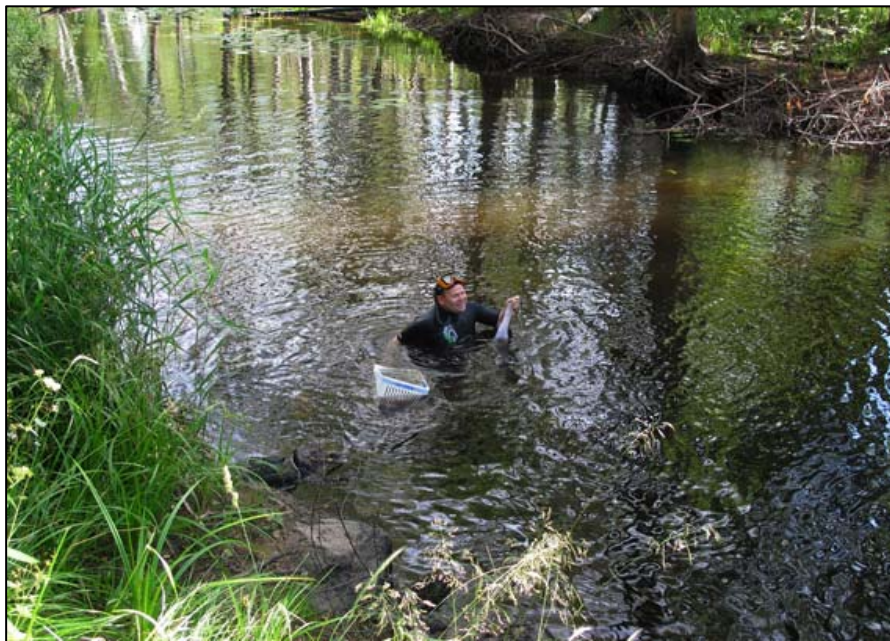
Figur 7. Den 9 juli 2010 dykinventerades botten i höljan och ett stickprov, totalt 14 tjockskaliga målarmusslor från tidigare års återintroduktion, insamlades för mätning innan de återutsattes i höljan i anslutning till den restaurerade lokalen. Foto: Ulf Bjelke.

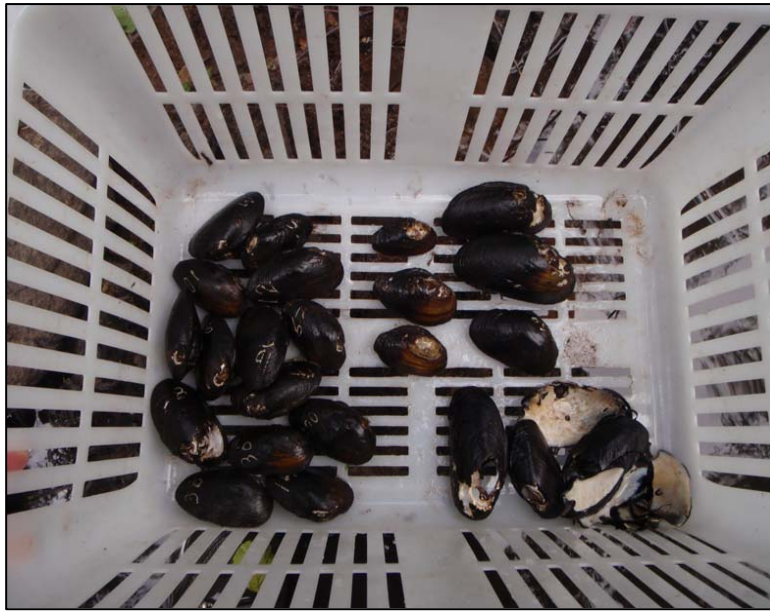
Figur 8. Det vid dykinventeringen erhållna stickprovet, bestående av slumpvis insamlade stormusslor från botten inom restaureringslokalen i Skogaå-delen av vattendraget 2010. (Vänster) 14 st. individmärkta tjockskaliga målarmusslor (*U. crassus*) från tidigare års återintroduktion. (Mitten) tre individer av allmän dammussla (*Anodonta anatina*), med ursprunglig förekomst på lokalen. (Höger) Tre ytterligare individer av tjockskalig målarmussla, påträffade, ca 150 m nedströms restaureringslokalen, samt skal och skalrester från individer av samma stormusselart. Foto: Stefan Lundberg.

Vid återbesöket på den restaurerade åsträckan den 9 juli 2010 dykinventerades botten i den hölja (ca en meter djup) där de hundratalet individerna av tjockskalig målarmussla återintroducerades 2009 och ett stickprov, totalt 14 musslor, insamlades för mätning, innan de återutsattes i höljan i anslutning till den nyanlagda botten i ån. Vid mätningen användes samma digitala skjutmått (*Electronic Digital Caliper*) som tidigare år (Figur 9). Dessutom inventerades åbotten från restaureringslokalen till ca 150 m nedströms, i syfte att påträffa eventuella ytterligare individer av tjockskalig målarmussla. Härvid påträffades endast tre (äldre) individer av arten (Figur 10). Dessa återutsattes sedan, efter id-märkning (Figur 11), tillsammans med de tidigare introducerade målarmusslorna i höljan, i anslutning till restaureringslokalen. Vid dykinventeringen i höljan påträffades även tre individer av allmän dammussla (*Anodonta anatina*) tillsammans med de återintroducerade målarmusslorna. Dammusslorna har med säkerhet en ursprunglig förekomst på lokalen (Figur 8 och 10).

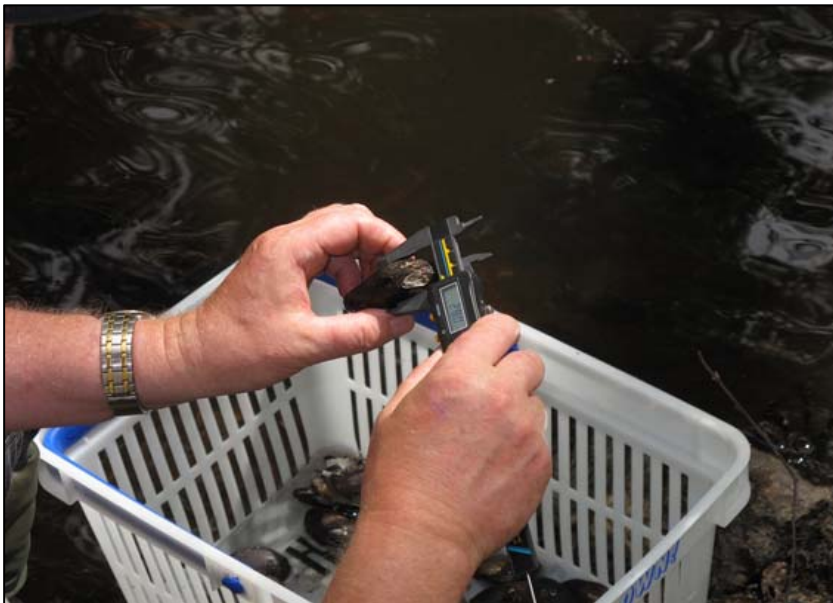
Figur 9. Stickprovet av de sedan 2009 individmärkta tjockskaliga målarmusslorna, insamlade på restaureringslokalen den 9 juli 2010, mättes till längd-höjd-bredd, i syfte att kunna göra jämförelser med tidigare års mätningar (se även Bilaga 1, Tabell 2). Foto: Ulf Bjelke.

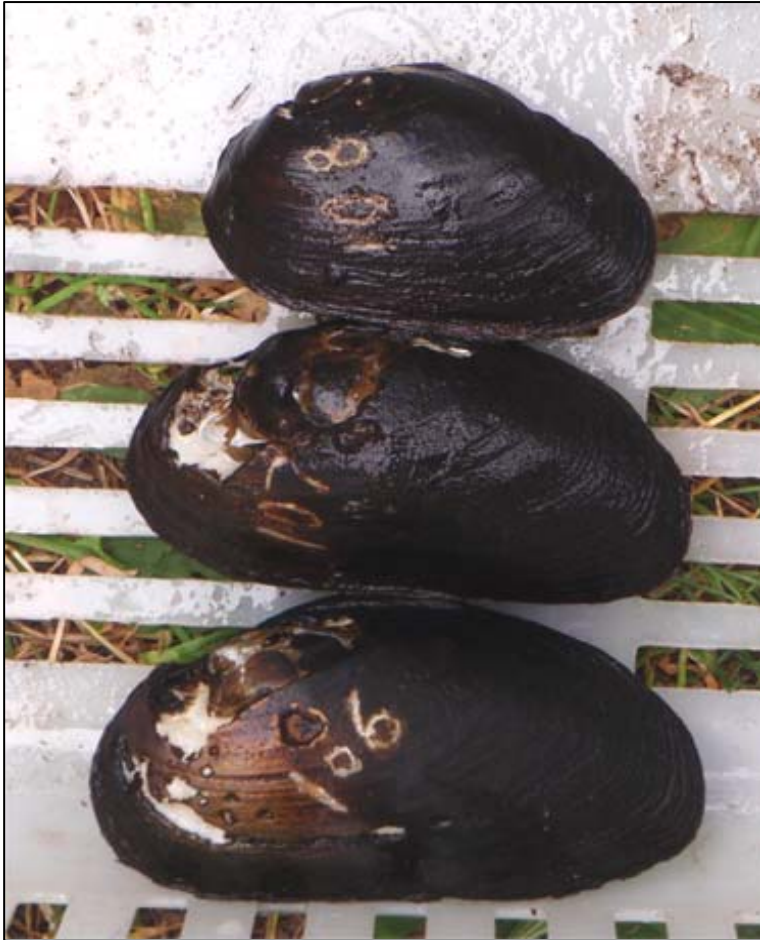
Figur 10. "Id-nummer" (nr 106-108) graverades in i det kraftiga yttre skalskiktet hos de tre individer av tjockskalig målarmussla som vid dykinventering påträffades, ca 150 m nedströms restaureringslokalen, i Skogaå-delen av vattendraget 2010. Dessa tre individer återutsattes sedan tillsammans med de tidigare introducerade målarmusslorna på restaureringslokalen. Foto: Stefan Lundberg.

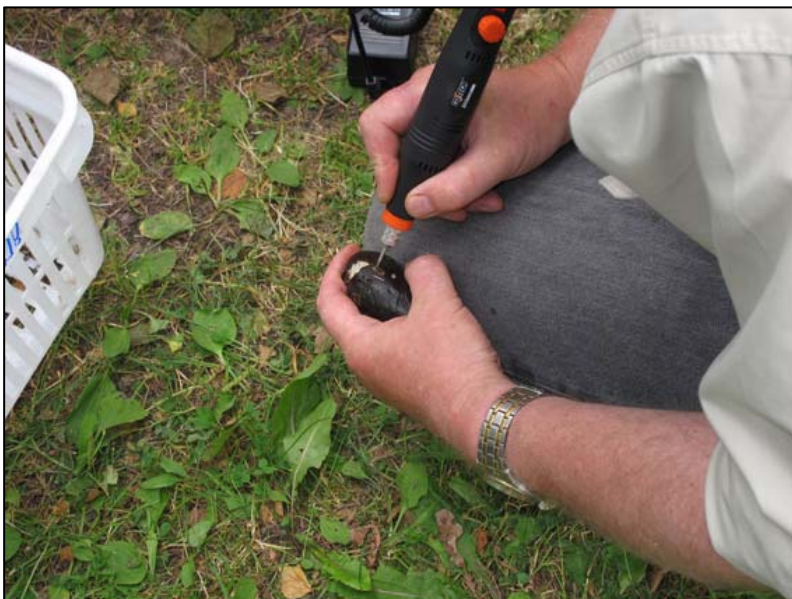
Figur 11. Vid märkningen användes en eldriven gravyrpena. Märkningen görs, så långt möjligt, i bakänden av respektive skalhalva för att om möjligt vara synlig även då musslan förankrat sig i botten efter återutsättningen på den restaurerade lokalen. Foto: Ulf Bjelke.

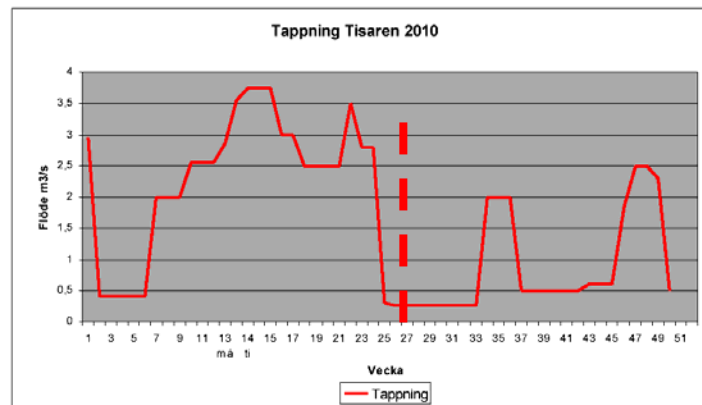
Figur 12. Flöden vid Tisarens utlopp till Skogaån/Svennevadsån 2010. **Röd streckad linje** visar tidpunkt för uppföljning av förekommande musslor och värdfisk i anslutning till restaureringslokalen (flödesdata från www.vattenorganisationer.se/nvtf).

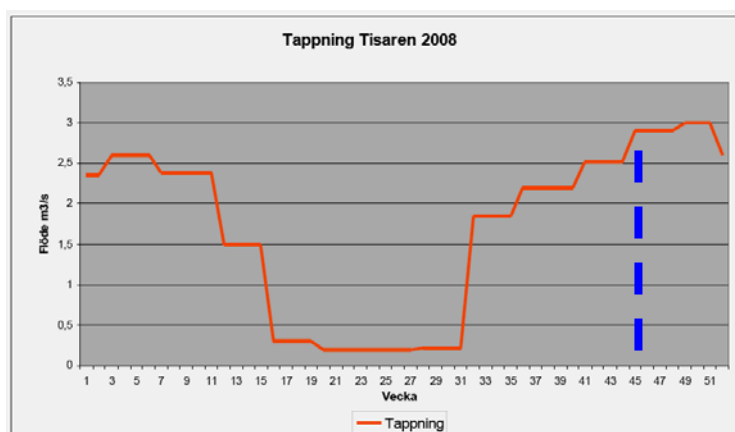
Figur 14. Flöden vid Tisarens utlopp till Skogaån/Svennevadsån 2008. **Blå streckad linje** visar tidpunkt för genomförandet av biotoprestaureringen i ån (flödesdata från www.vattenorganisationer.se/nvtf).

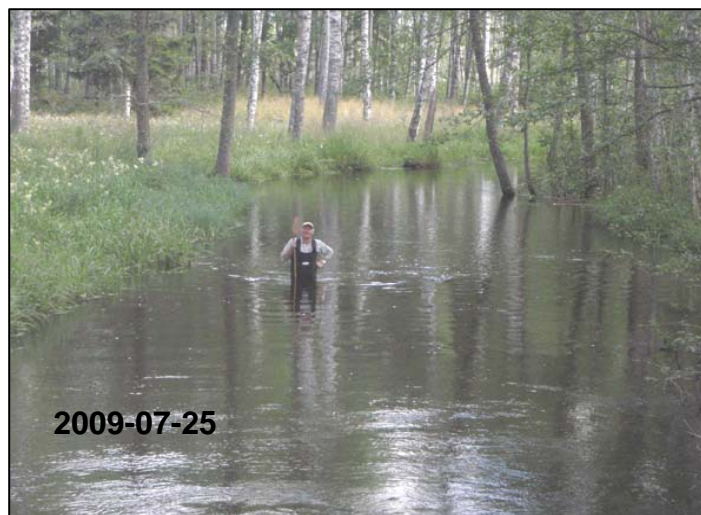
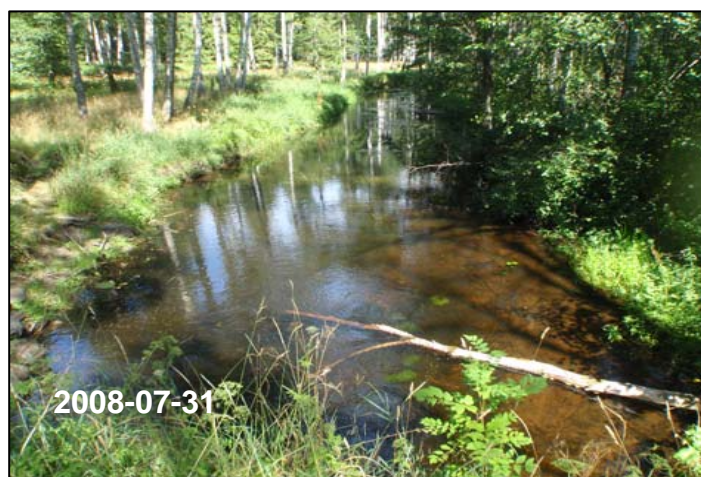
Figur 15a, b och c. Flödesvariationerna över året i Svennevadsån/Skogaån, via avtappningen från sjön Tisaren, är kraftiga (jmf även Figur 12, 13 och 14). Dessa foton är tagna den 7 juli 2010, (övre bilden) 25 juli 2009 (mitten) respektive den 31 juli 2008 på den sträcka av ån, uppströms Skogasjön, där restaureringsåtgärder genomförts. I den främre delen finns den djupare hölja med sand- och grusbotten där ett hundratal individer av tjockskalig målarmussla återintroducerats. Foto: Stefan Lundberg.

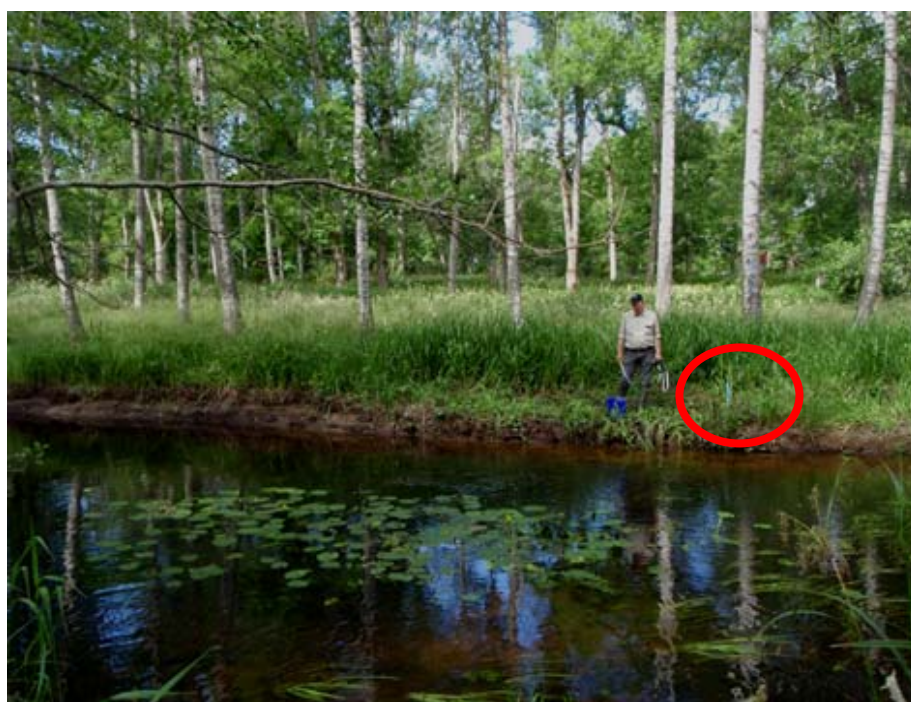
Figur 16. Nedströmsgränsen för undersökningslokalen (Lokal 16) har märkts upp med en färgmarkerad (blå) metallprofil på vattendragets högra sida (röd ring). Foto: Stefan Lundberg.

I samband med uppföljningen av bevarandeåtgärderna för tjockskalig målarmussla i ån gjordes en uppmätning och beskrivning av såväl vatten-, strand- och närmiljö inom den restaurerade vattendragsträckan (tillsammans med angränsande hölja för återintroduktionen av målarmusslor) enligt Marklund et al. (2006) och Bergengren et al. (2010) (Bilaga 3 och 4). Den nya sträckan för tidsserieövervakning av musslor i vattendraget benämns Lokal 16, med referens till de tidigare undersökta och beskrivna 15 lokalerna för övervakning i vattendraget, enligt Lundberg et al. (2008). Nedströmsgränsen för den nya undersökningslokalen har märkts med en färgmarkerad (blå) metallprofil, placerad på vattendragets högra sida (Figur 16).
